Kauniaisten jäähalli, energiatehokkuuden hanke- ja luonnossuunnittelu

(päivitetty 1.12.2021, lisätty kustannukset)

1 Kohde

Kauniaisten jäähalli
02700 Kauniainen

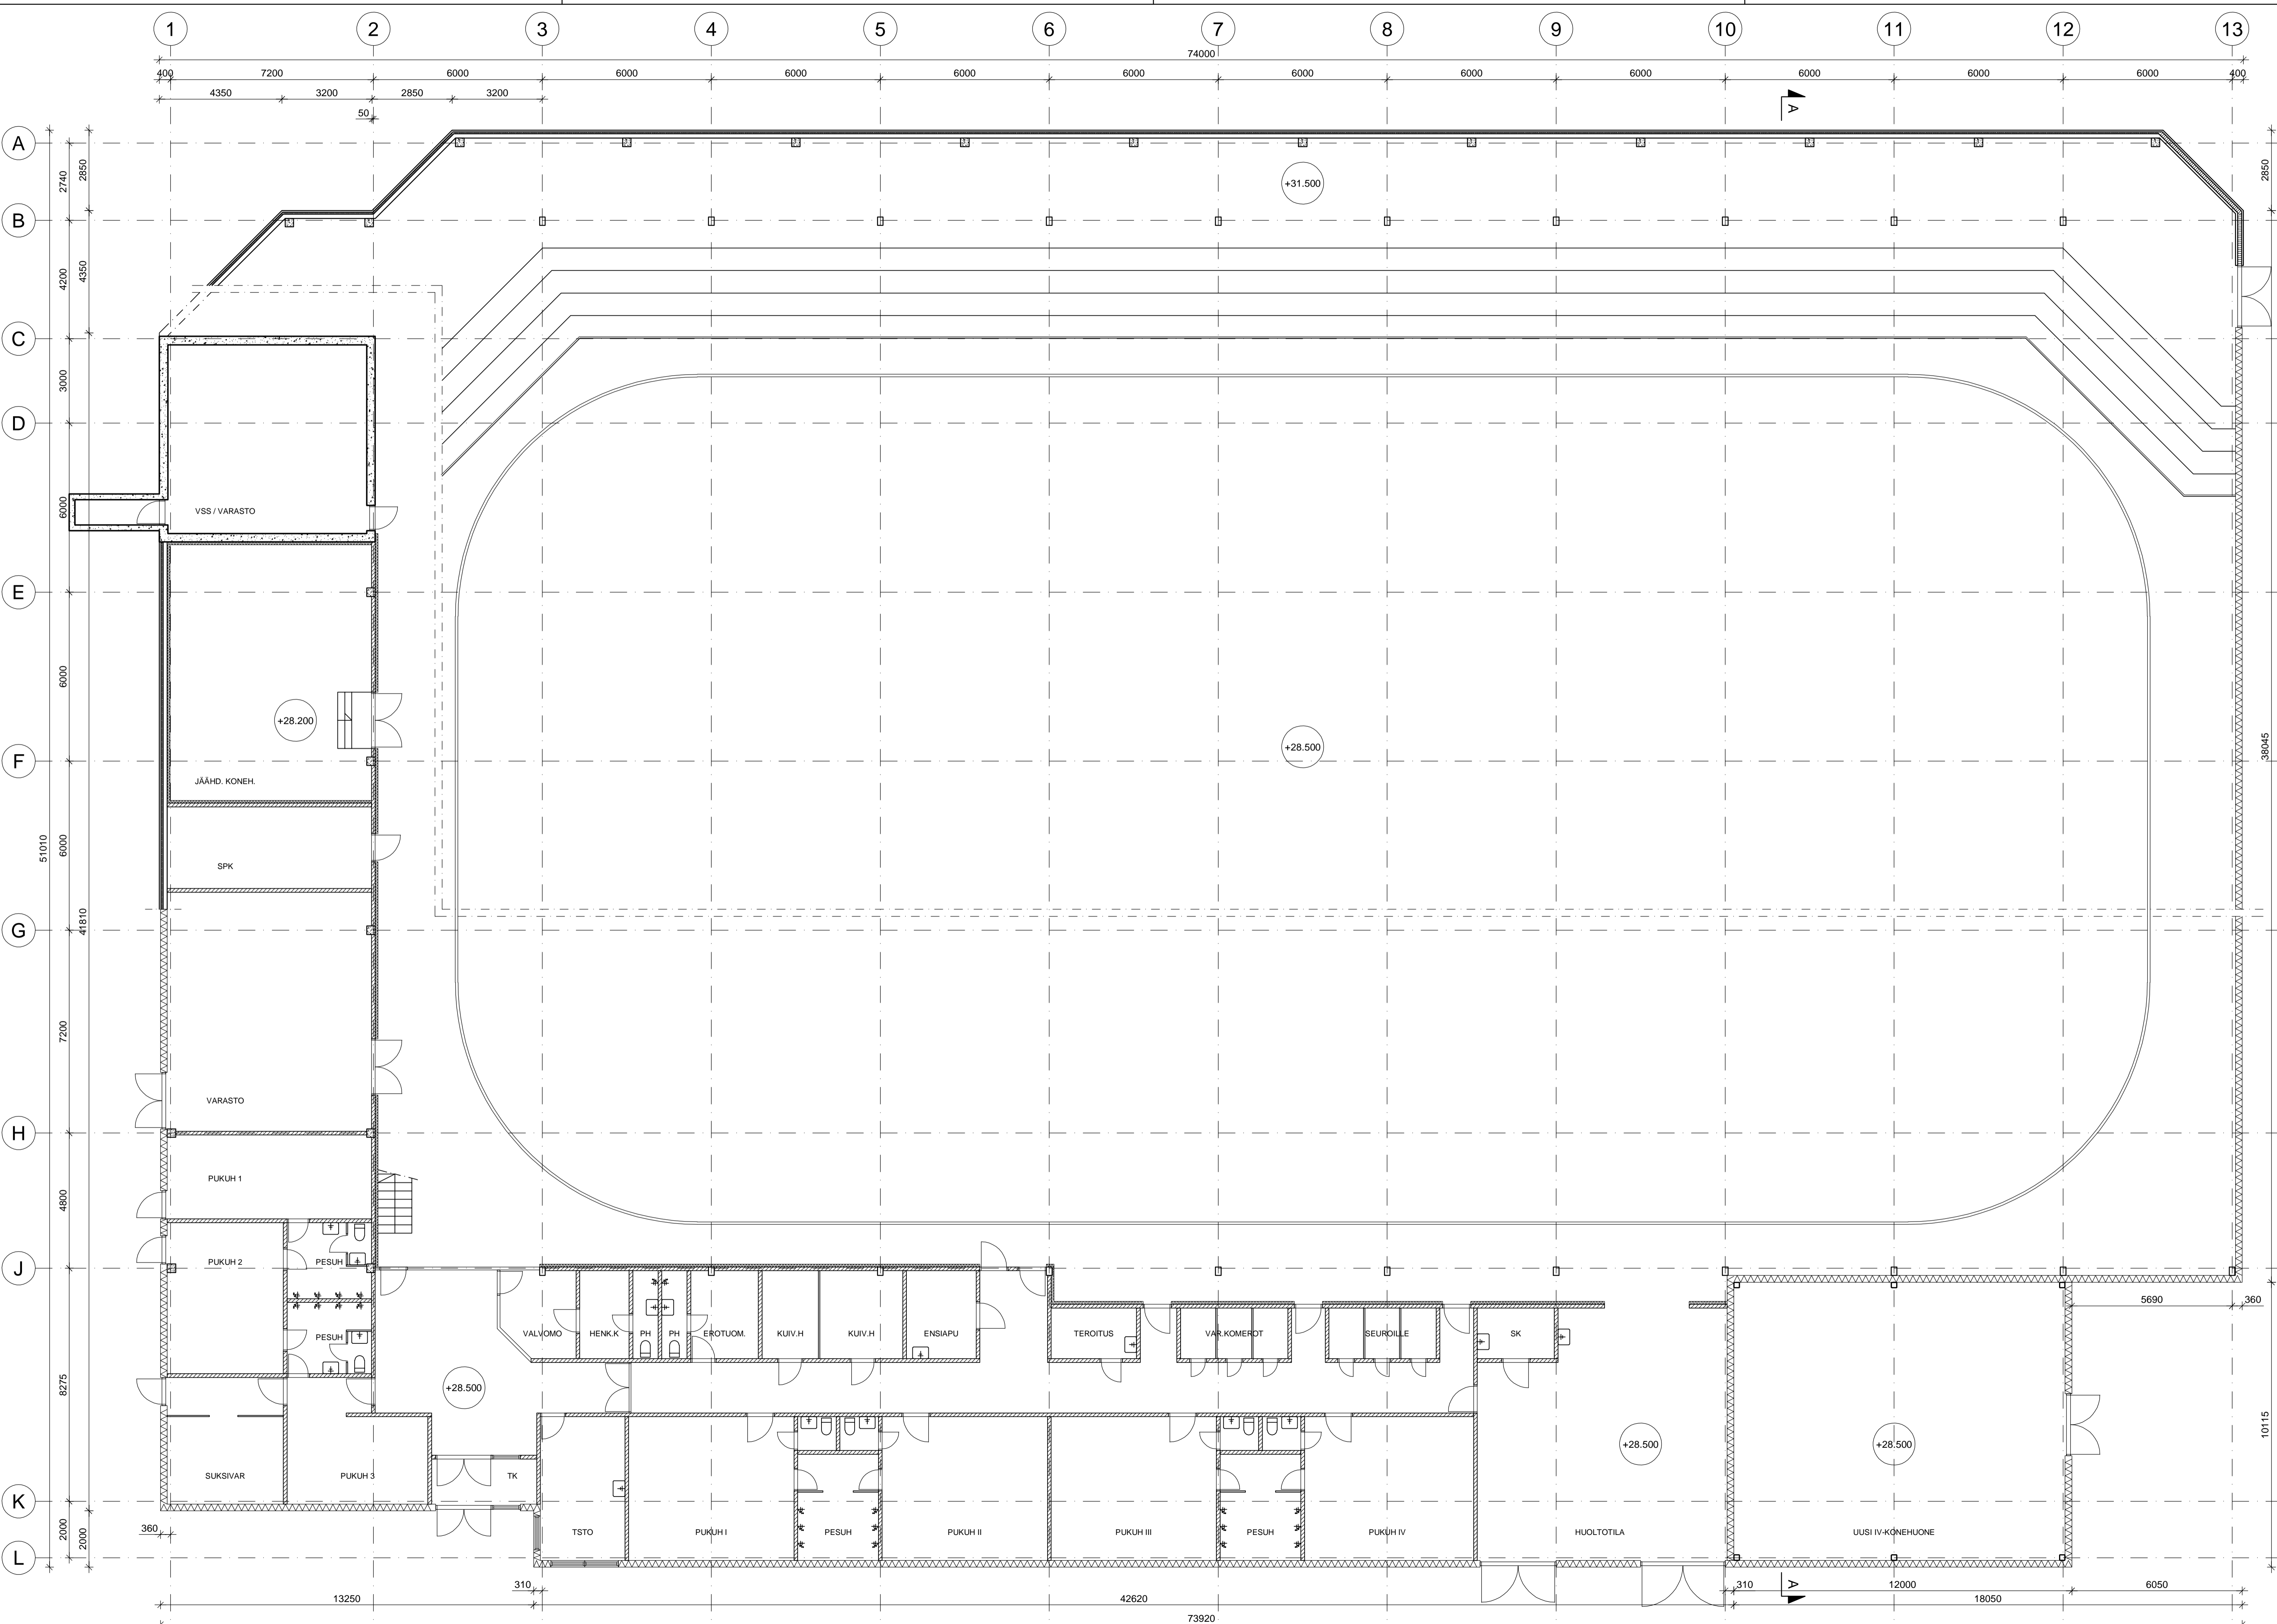
Uusi tekninen tila (IV-konehuone) tehtäisiin hallin pohjoispuolelle jäähötkoneen tilan viereen, vanhoissa piirustuksissa olevien moduulijonien J-K ja 10-12 välillä.

Tilan koko olisi n. 12x10,1 m eli n.121-122 brm².

Tilan perustus olisi maanvarainen (tai teräspaalutus) ja alapohja 160 mm:n teräsbetoniainetta, jonka alla 150mm XPS eristettä.

Runkona teräspilarit ja teräs kattoristikot.

Seinät esim. Paroc-panel 240mm, U-arvo 0,18 W/m² K.

Yläpohja kermikate, polyuretaanieriste 150mm ja kuumasinkitty pöimulevy 120mm, U-arvo 0,18 W/m² K.

Vesikatko tehtäisiin samaan kaltevuuteen ja samalle korkeudelle kuin viereisen alemman osan kattokin.

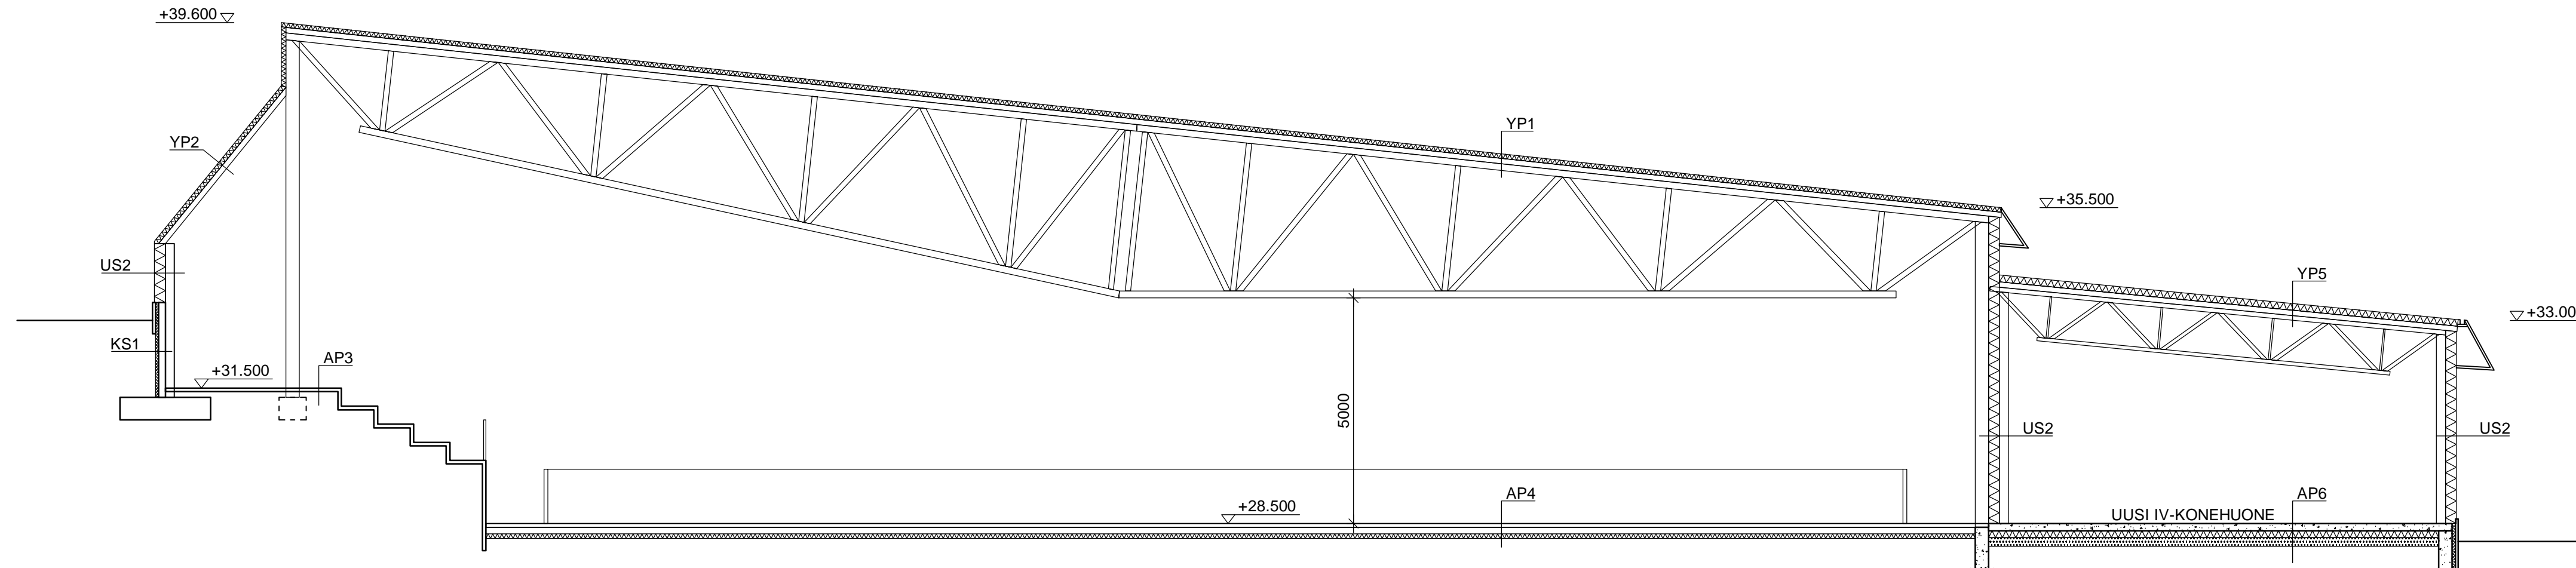
Rakennuskohteen nimi ja osoite	Piirustuksen sisältö	Mittakaava
KAUNIAISTEN JÄÄHALLI	LEIKKAUS A-A	1:100
Vanha Turuntie 42		
02700 Kauniainen

YP5, uusi yläpohja:
 Kaksinkertainen kermikate
 Molemmiin puolin AL-pinnoitettu polyuretaanilevy 150mm pontatun saumoin
 Sinkitty teräspoinmulevy 120/1 mm urat täytetty mineraalivillalla tai uretaanilla

US2, uusi ulkoseinä:
 Paroc Panel 240mm

AP6, uusi alapohja:
 Pintakäsittely, uretaanielastomeeri
 Teräsbetonilaatta 160mm
 Lämmöneriste XPS 150mm
 Täytesora

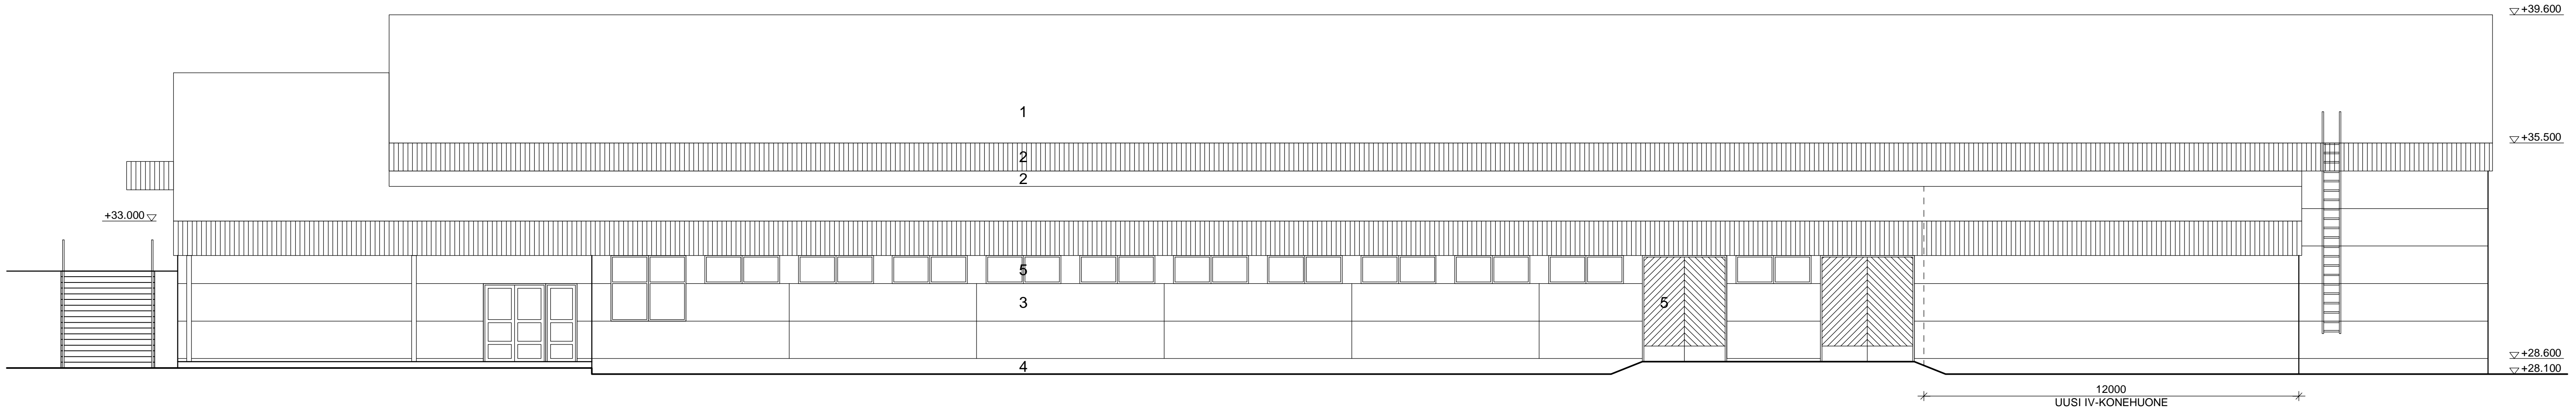
- 1 BITUMIKERMIKATE, VIHREÄ SIROTE
- 2 MUOVITETTU TERÄSPELTI, VIHREÄ
- 3 PAROC PANEL, HARMAA (Vanha sandwich-elementti puretaan)
- 4 BETONI, SILEÄ LUONNONV.
- 5 PUUOSAT, LAHONESTOSIVELY, VIHREÄ
- 6 TERÄSRAKENTEET, TUMMA VIHREÄ
- 7 JULKISIVULASI, HARMAA
