KUNTOARVIO JA PTS-suunnitelma
Rakenteet ja LVISA -tekniikka

Kauniaisten jäähalli / Kauniaisten kaupunki

Vanha Turuntie 42, 02700 Kauniainen

22.7.2011

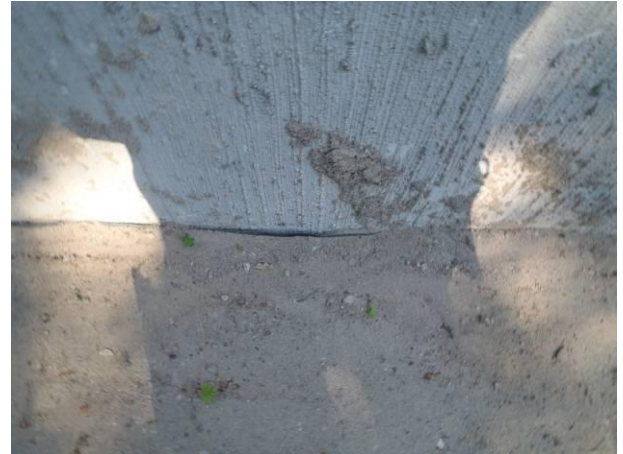
Kuva R3. Rakennuksen vierustan kosteusongelma on korjattu ja seinustalle on asennettu patolevyt.

Toimenpiteet: Jäähallin takaseinustalla korjausten jälkeinen vuotojen seuraaminen (ei hinnoiteltu). Jäähallin takana suoritetaan maa-aineksen vaihdot ja patolevyjen asennus vaihtamatta jääneille osuuksille ja tarkistetaan salaojien kunto ja tarvittaessa uusitaan salaojat. Myös vedeneristyksen kunto tulee selvittää ja uusia tarvittaessa. Pihaportaiden ja kaiteiden kunnostus.

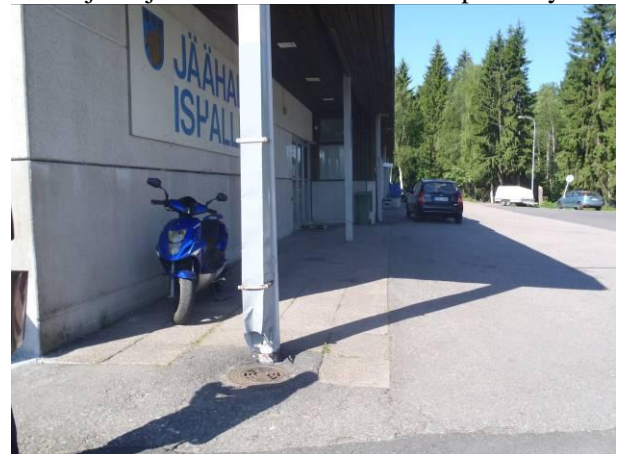
R4. Sisäänkäynnin kohdalla betonilaattojen kallistukset ovat arviolta riittämättömät.

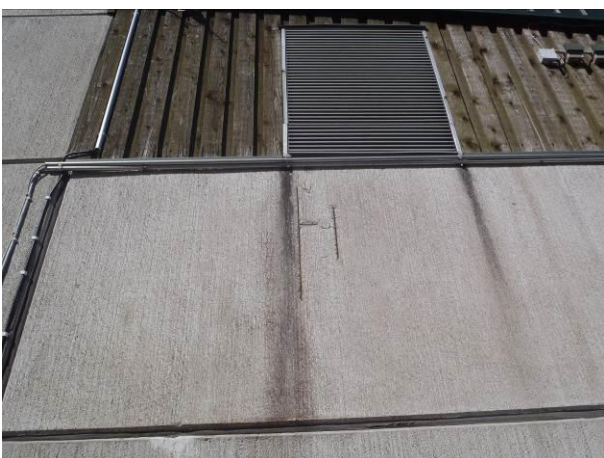
Julkisivun betonielementeissä havaittiin yksittäisiä betonirauδοitteiden korroosion aiheuttamia vaurioita sekä elementtien saumamassat ovat irronneet ja rakoilevat. Rakojen kautta vesi pääsee tunkeutumaan rakenteisiin. Kuitenkin julkisivuun suoritettiin paikka- ja saumakorjauksia tarkastushetkellä, joten uusia toimenpiteitä tämän osalta ei ole tarpeen suorittaa. Saumat tulisi uusia koko rakennuksen osalta.

Kuva R2. Julkisivun terästen aiheuttamia korroosiovaurioita.

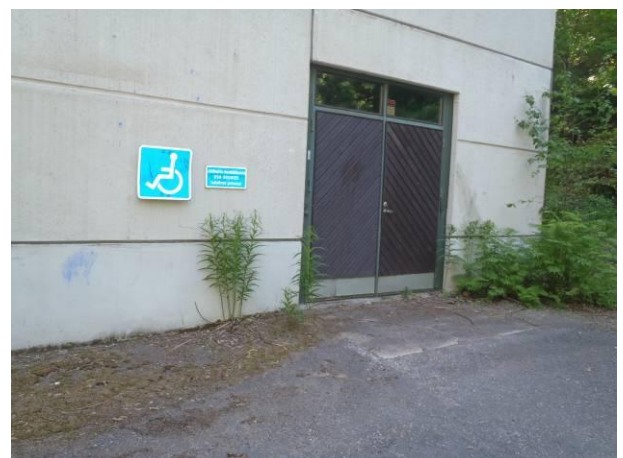
Asfalttipinnoilla maanpinnan kallistukset ovat riittävät. Rakennuksen vierustalla havaittiin kasvillisuutta. Kasvillisuus seinustan välittömässä läheisyydessä aiheuttaa tarpeetonta kosteusrasitusta julkisivuille.

R5. Rakennuksen vierustalla on kasvillisuutta, josta aiheutuu tarpeetonta kosteusrasitusta julkisivuille.

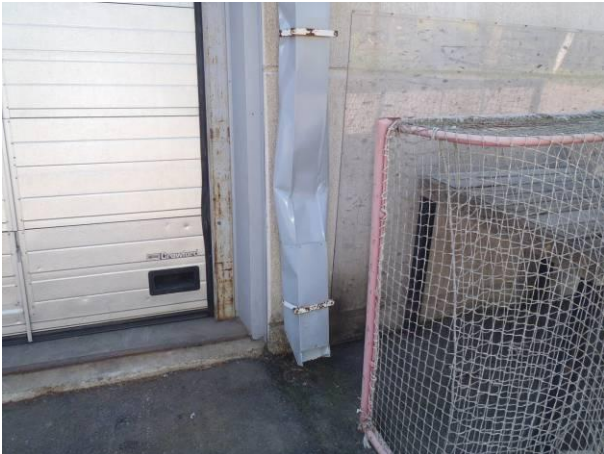
Vedenpoisto on ohjattu syöksyputkilla maahan. Sadevedet on ohjattu maanpinnan kallistuksilla sadevesikaivoihin sekä ympäröiville alueille. Syöksytorvet ovat rikkoontuneet ja aiheuttavat kosteusrasitusta julkisivu- ja perustusrakenteille.

Kuva R6. Kattosadevesien poisto on toteutettu syöksyputkilla. Syöksyputket ovat paikoin kolhiintuneita ja aiheuttavat kosteusrasitusta julkisivurakenteille

Toimenpiteet: Vesikate on suositeltavaa uusida sen puutteellinen kunto ja käyttöikä huomioon ottaen. Peltikate uusitaan tai paikataan samassa yhteydessä. Katon uusimisen yhteydessä mietittävä hallin kattorakenteen kosteusteknisen toiminnan parannuksia. Räystäälle suoritettavat korjaustoimenpiteet ja syöksytorvien uusiminen.

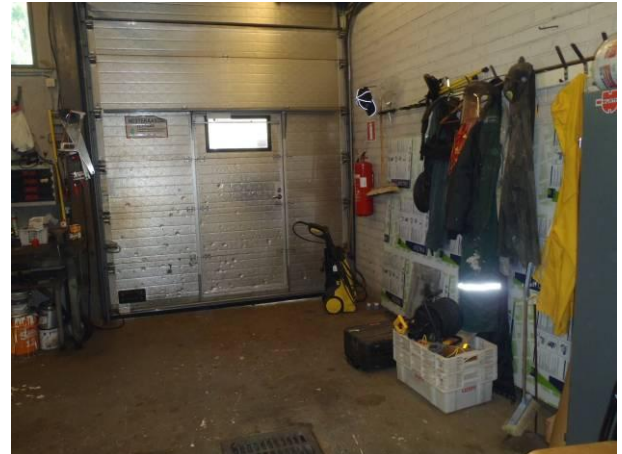
Kuva R9. Nosto-ovissa on runsaasti kolhuja.

Kunto: 2 Tyydyttävä
Toimenpiteet: Vesivuotojen syyn selvitys (ei uusi toimenpide). Rikkoutuneen ikkunan uusiminen. Ovien kunnostus haluttaessa. Pakotien luukun käynnin korjaus.

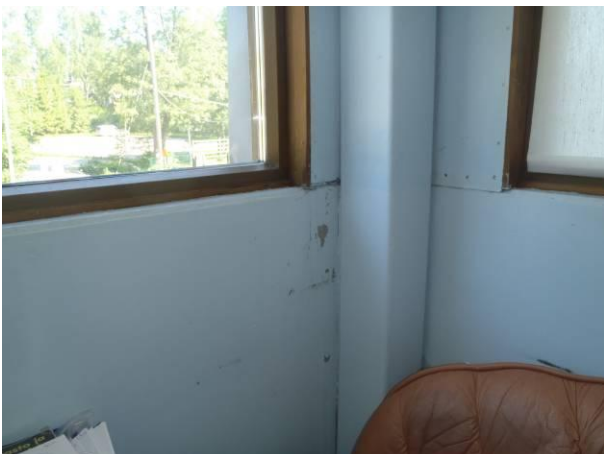
Kuva R7. Toimiston seinustalla vesivuotojälki.

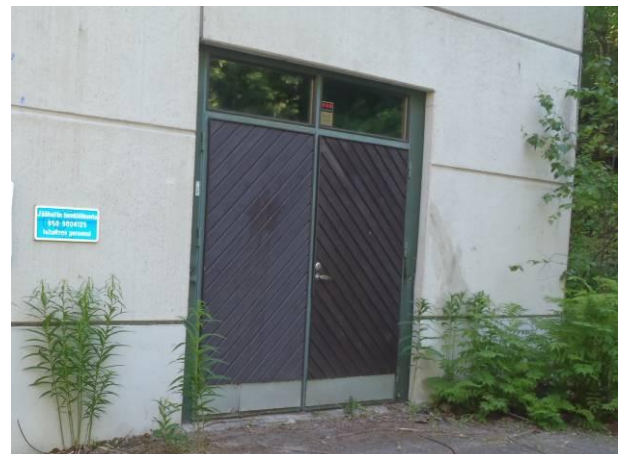
Kuva R10. Oven pellityksissä havaittiin vaurioita.

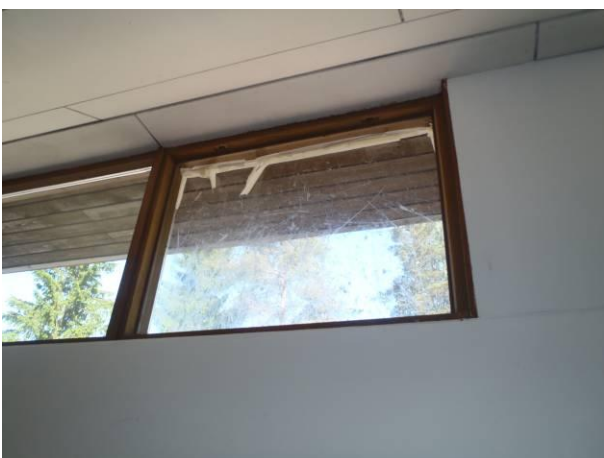
Kuva R8. Pukuhuoneen rikkoutunut ikkuna on korjattu väliaikaisesti pleksilasilla.

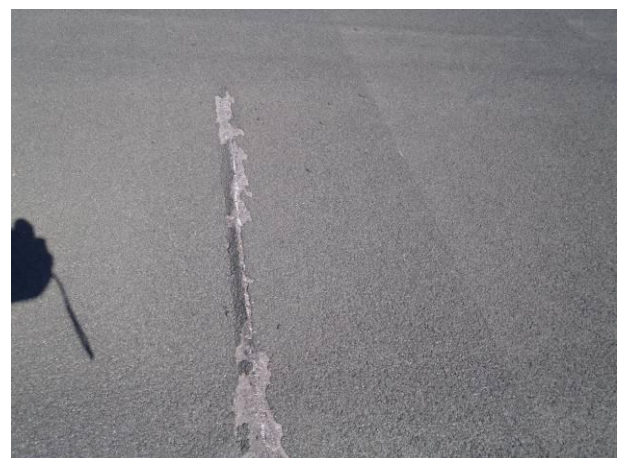
Kunto: 2 Tyydyttävä, (3 Välttävä, kermikatteen vaurioalueet)

Kuva R11. Kermikate on paikoin kulunut puhki.

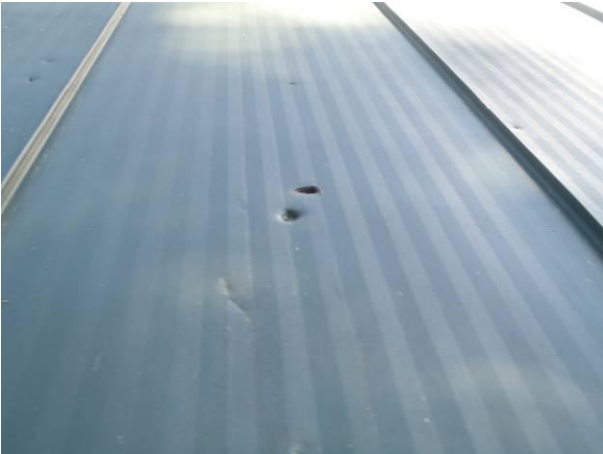
Kuva R12. Peltikatteessa havaittiin reikiä.

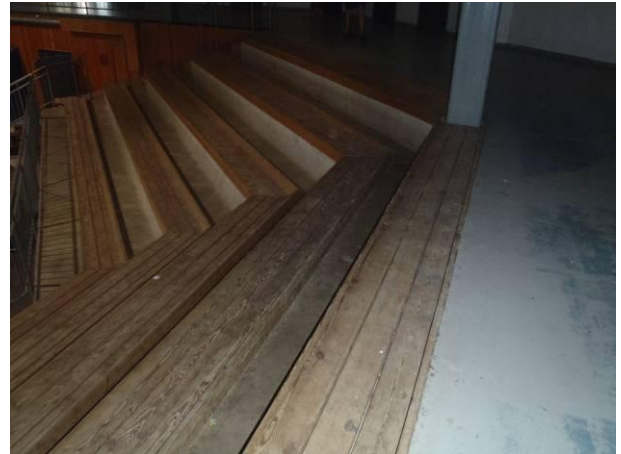
Kuva R15. Katsomon puiset penkit ovat pinnoiltaan kuluneet ja tummuneet.

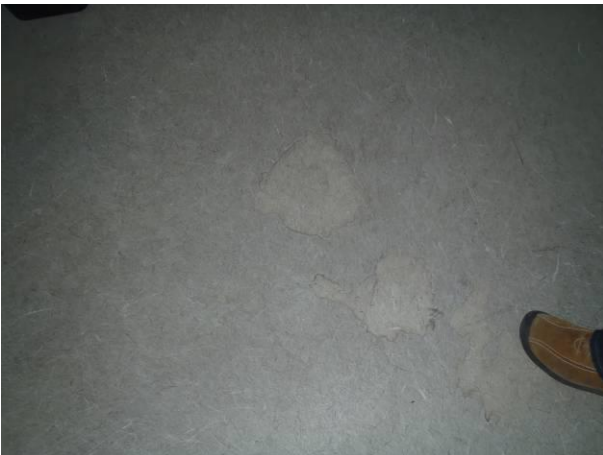
havaittavissa käytön aiheuttamia jälkiä ja kulumista. Käytävän ja pukuhuoneiden luistinterämatossa on havaittavissa runsasta kulumista. Muurattujen seinien maalipinnat ja katon levytykset ovat tyydyttävässä kunnossa, ja vain yksittäisiä jälkiä ja vaurioita havaittiin. Jalkapallokentän puoleisen pukuhuoneen pinnoissa on havaittavista muita tiloja runsaammin kulumisen jälkiä. Huoltohallin lattiapinnoitteet ovat kuluneet ja lattiakaivo on vaurioitunut jääkoneen painosta. Huoltohenkilökunnan mukaan huoltohallin lattiaan on jo suunniteltu korjaustoimenpiteet, joten tästä ei aiheudu uusia toimenpiteitä.

Kuva R13. Luistinterämatto on paikoin hyvin kulunut.

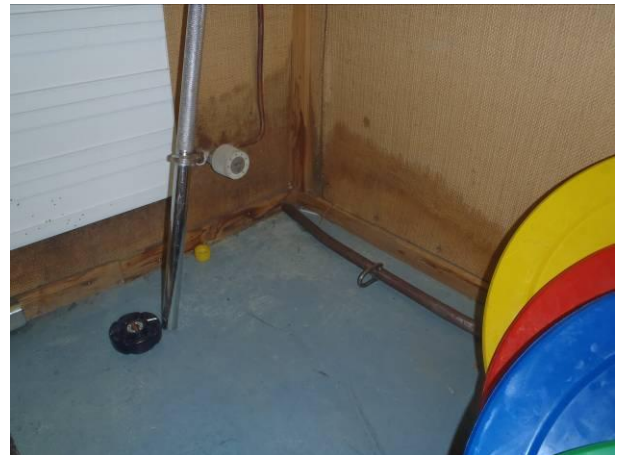
Kuva R16. Väestönsuojatiloissa havaittiin vuotojälkiä seinässä.

- Väestönsuojatilojen vuodon syy tulee selvittää ja korjata
- Hallin kattorakenteiden kosteustekniset tarkastelut

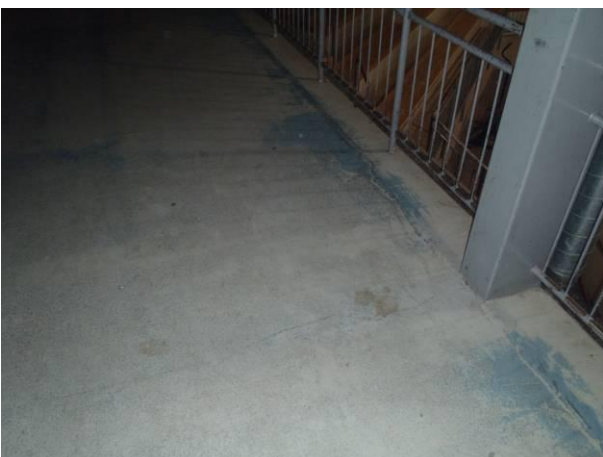
Kuva R14. Katsomoitten kohdalla betonilattian pinnoite on kulunut.

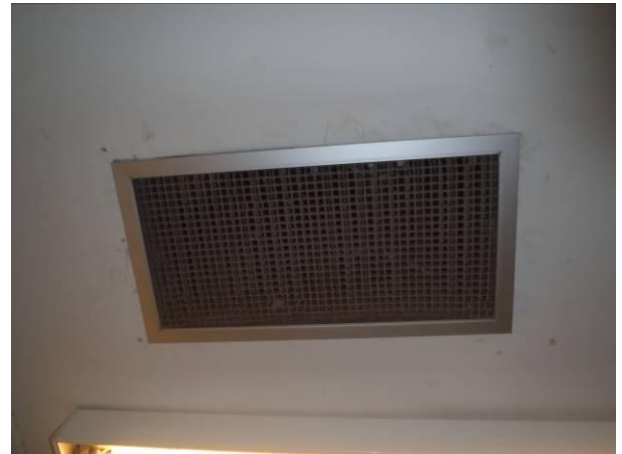
Kuva L5. Likainen poistoilman pääte-elin käytävällä.

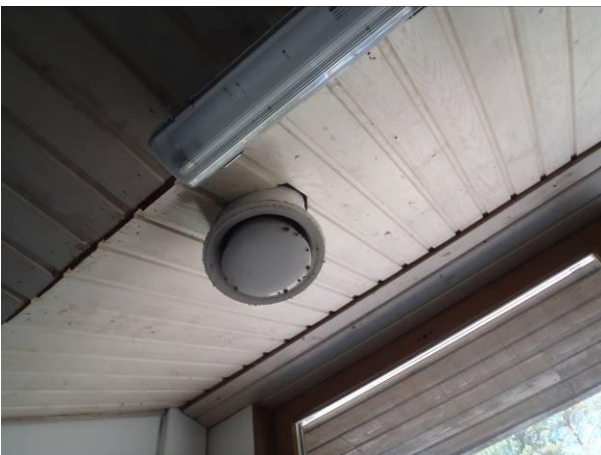
Kuva L3. Likainen poistoilman pääte-elin pukuhuoneessa.

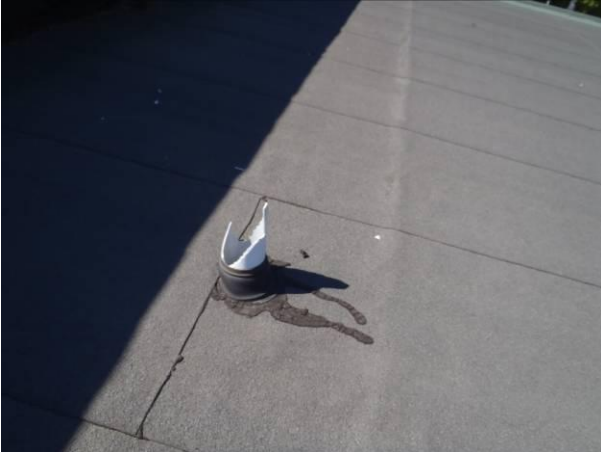
Kuva L6. Tuuletusviemärin yläpää on poikki vesikatolla.

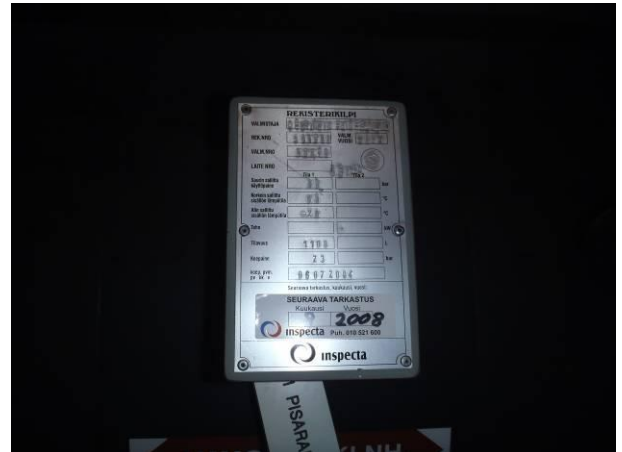
Jäähdytyslaitteet on uusittu vuonna 2004, eikä niillä ole kokonaisvaltaista uusimistarvetta tarkastelujaksolla. Suosittelemme selvittämään onko laitteiston määräaikaistarkastukset ajan tasalla.

Kuva L9. Jäähdytyskoneikon rekisterikilvessä on merkitty seuraavan määräaikaistarkastuksen ajankohdaksi 8/2008.

- Jäähdytyslaitteiden määräaikaistarkastuksen selvittäminen (onko ajan tasalla)

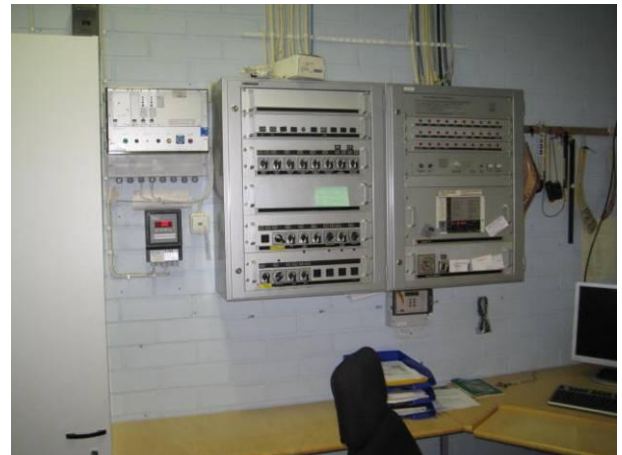
Kuva S4. Alkuperäisiä ohjauskeskuksia 1. kerroksen valvomossa.

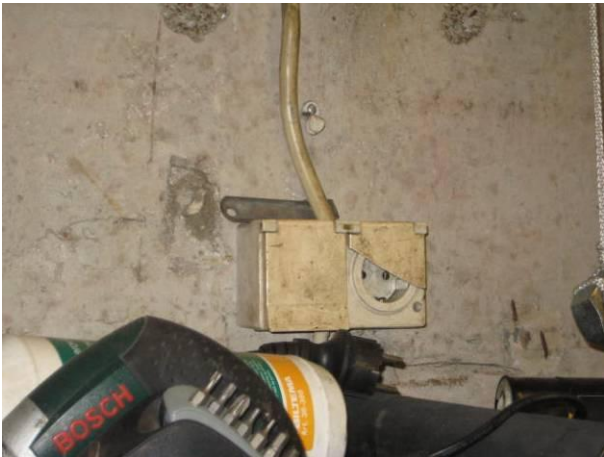
Kuva S2. Halli huoltotilan pistorasiakansi oli rikki.

- Pääkeskustilan tyhjentäminen sinne kuulumattomista tavaroista ja siistiminen
- Ryhmäkeskuksen 1.1 sisältä tavaroiden poistaminen (kuva S8)
- Huoltotilan ja pääkeskustilan rikkinäisen pistorasian uusiminen (kuvat S2, S9)

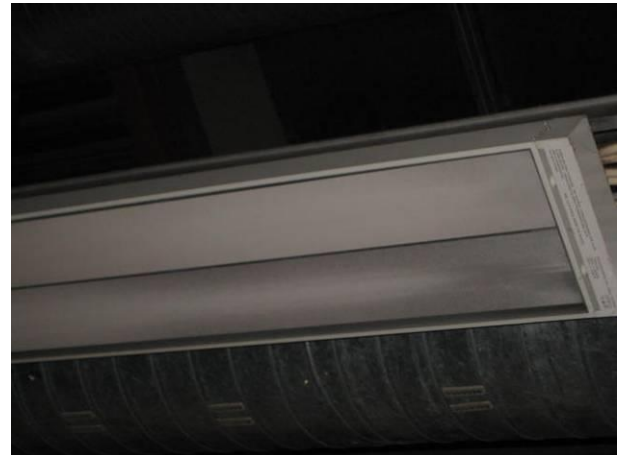
Kiinteistö lämmitetään vesikiertopattereiden avulla, mutta Wc-tiloissa ja katsomossa oli sähkötoimiset lämmittimet. Lämmittimet ovat teknisen käyttöikänsä lopussa ja ne on suositeltavaa uusida.

Kuva S5. Katsomon lämmittimiä.

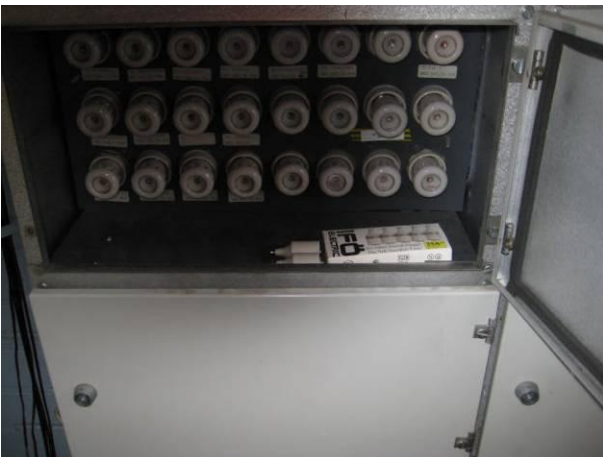
Kuva S8. RK 1.1 keskuksen sisällä säilytetään sulakkeita.

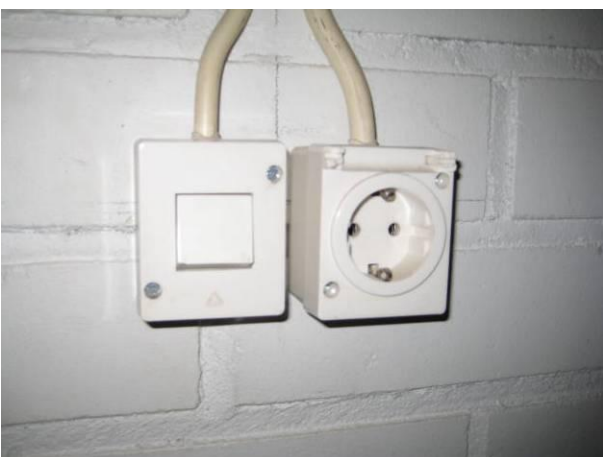
Kuva S9. Pääkeskustilan pistorasiakansi on rikki
