Pvm.
28/04/2023
Projektiviite
SE 1000

RAKENTEELLISEN TURVALLISUUDEN ARVIOINTI

Kauniaisten jäähalli

Vanha Turuntie 42

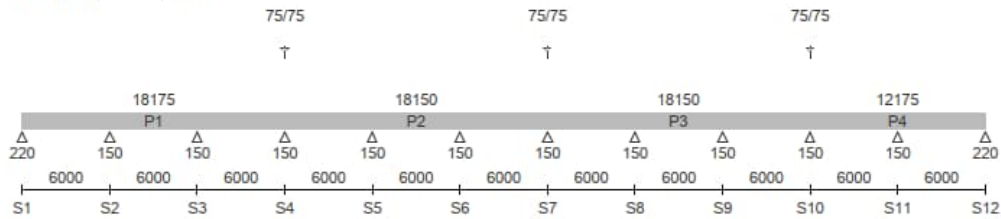
Kuva R1. Rakennemalli ja poimulevyn profiili

Laskelman mukaan poimulevyn momenttikapasiteetti ylittyy kaksiaukkoisen poimulevyn keskittuen kohdalla. Katso erillinen raportti Poimu-ohjelman tuloksista.

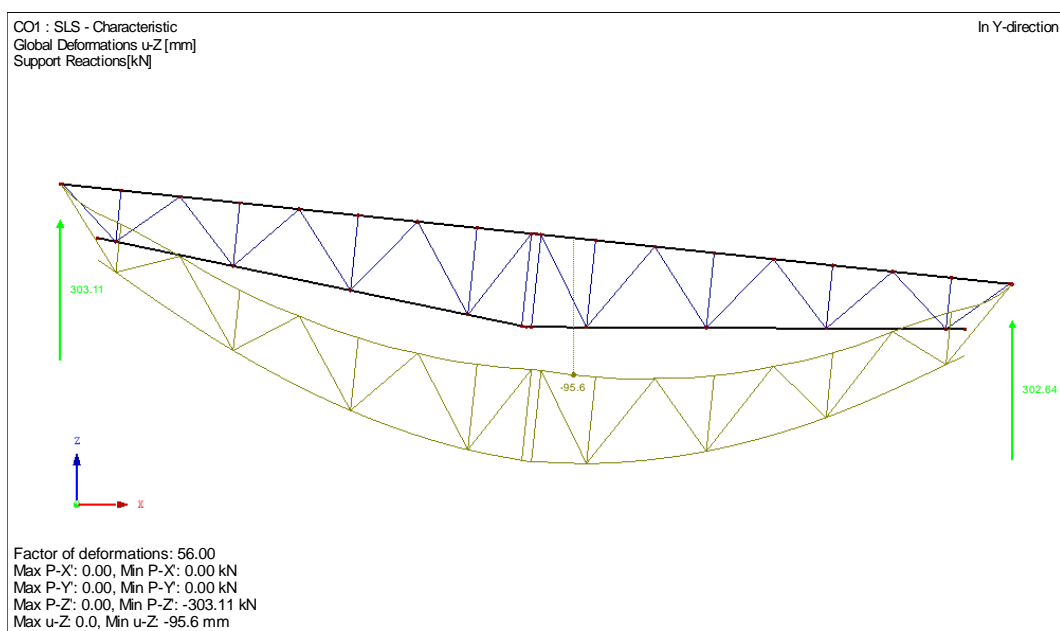
Kuva R4. Kattoristikon käyttörajatilan taipuma

Käyttörajatilan (KRT) sallittu taipuma on $L/300 = 124$ mm. Laskelmien mukaan taipuma käyttörajatilassa on 95.6 mm eli $L/390$.

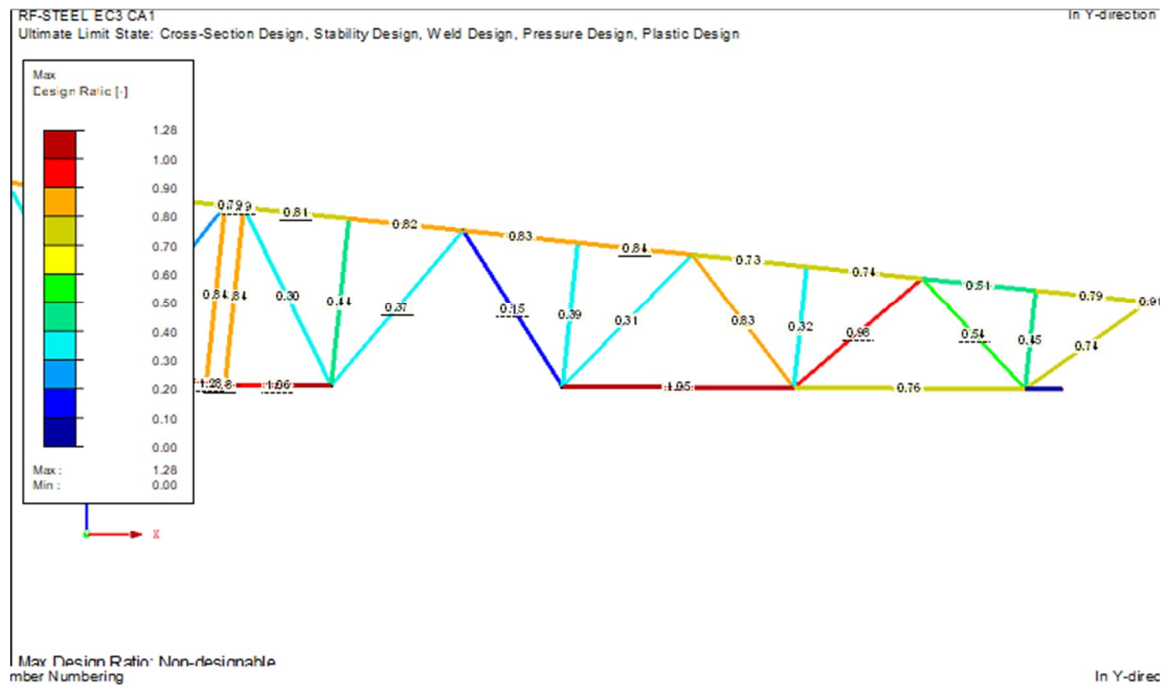
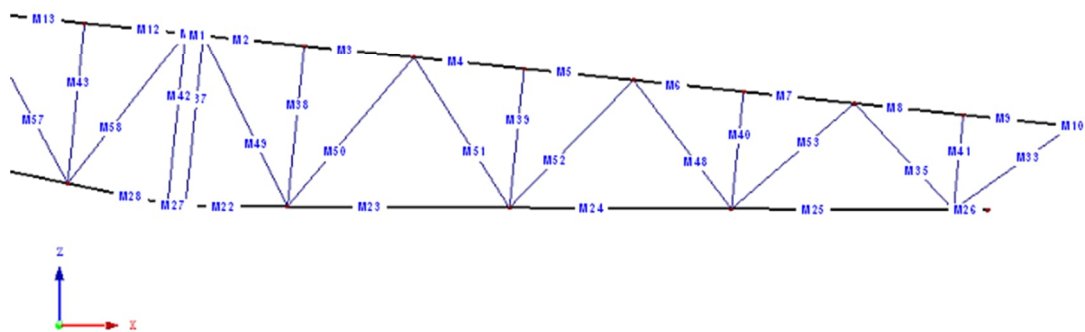
Kuva R5. Kattoristikon murtorajatilan tulokset

- M27 – 128 % yhdistetty taivutus, leikkaus ja normaali voima; 98 % vetovoima
- M22 – 106 % yhdistetty taivutus, leikkaus ja normaali voima; 99 % vetovoima
- M23 – 106 % vetovoima ja "non-designable" (Tämän vuoksi sauvaa ei näy ylemmässä laskentatuloksia esittävässä kuvassa)
- M24 – 105 % yhdistetty taivutus, leikkaus ja normaali voima; 99 % vetovoima
- M53 – 98 % vetovoima

Laskentatulosten mukaan murtorajatilassa (MRT) osan sauvojen kapasiteetti ylittyy. Kuitenkin teräsrakenteiden suunnitteluohjeessa RIL 173-1997 on esitetty ehto

Tämän vuoksi yhdistetyt tarkastukset sauvoilla M27, M22, M23, M24 saavat lisää 10 % kapasiteettiä. Siten vain sauva M27:lla kapasiteetti ylittyy. Tätä kohtaa rakenteesta on aikanaan vahvistettu hitsaamalla teräslevyt liitoksen molemmiin puolin. Siten tehdyn laskelman perusteella voidaan todeta, että ristikon sauvojen kapasiteetti on riittävä rakentamisajankohdan mukaisille kuormille.

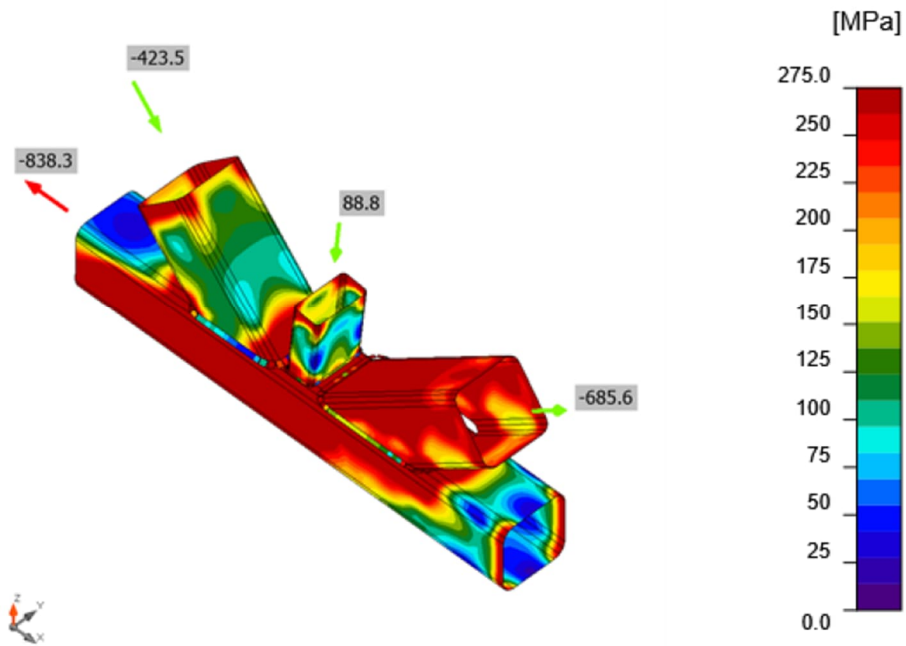
Kuva R7. Solmu 23 jännitys murtorajatilassa.

Punaiset osat osoittavat, että levyn jännitys on teräksen myötörajassa tai sen yläpuolella. Laskentatuloksen mukaan alapaarteen vetokapasiteetti ylittyy ja oikean diagonaalin vetokapasiteetti ylittyy.

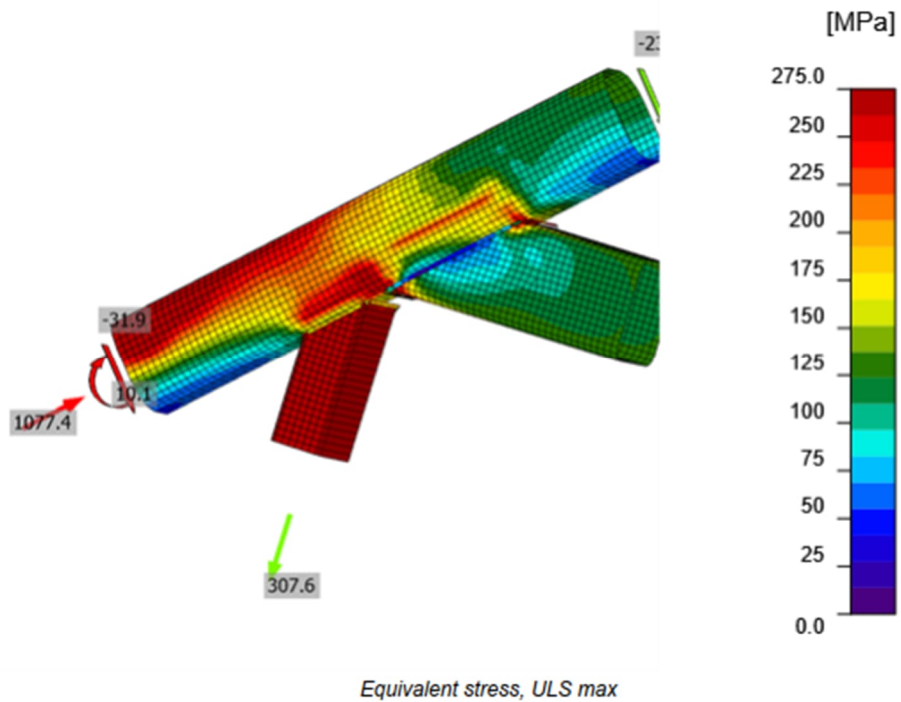
Kuva R8. Solmu 28 jännitys murtorajatilassa.

Punaiset osat osoittavat, että levyn jännitys on teräksen myötörajassa tai sen yläpuolella. Laskentatuloksen mukaan vasemman diagonaalin vetokapasiteetti ylittyy.

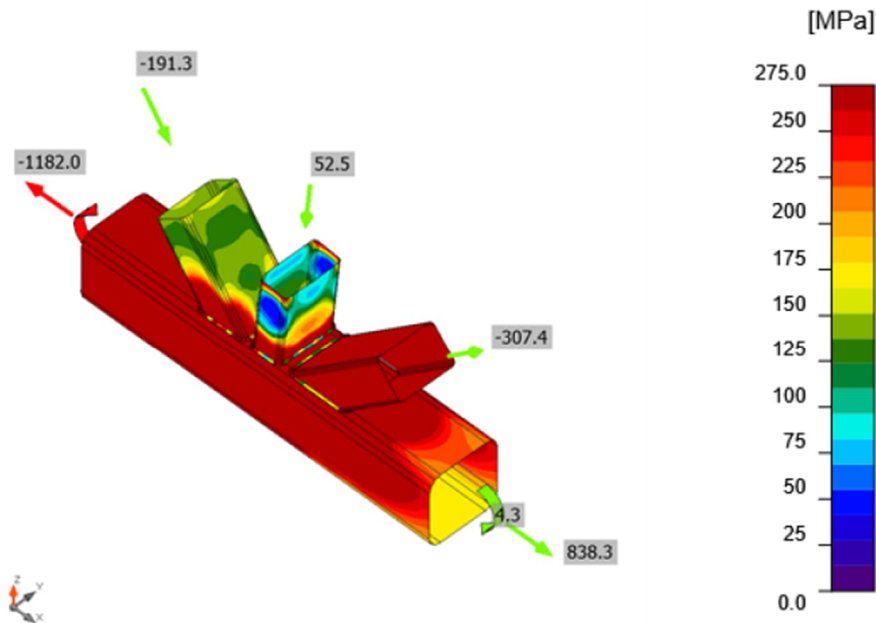
Kuva R9. Solmu 21 jännitys murtorajatilassa.

Punaiset osat osoittavat, että levyn jännitys on teräksen myötörajassa tai sen yläpuolella. Laskentatuloksen mukaan oikean diagonaalin vetokapasiteetti ylittyy.
