STENBERGINTIE 30.

STENBERGINTIE 30, 02700 Kauniainen, Suomi

KAUNIAISTEN KAUPUNKI

Kooltaan laaja ja leikkiarvoltaan hyvä leikkialue päiväkodin takana. Välineet ovat rakenteellisesti kunnossa, mutta osan välineistä pintakäsittely pidentäisi niiden tulevaa elinkaarta ja toisaalta parantaisi alueen yleisilmettä. Korjataan monitoimitelineen ja liukumäen puutteet. Myös juoksuesteaidan rikkiäinen köysi kannattaa uusia.

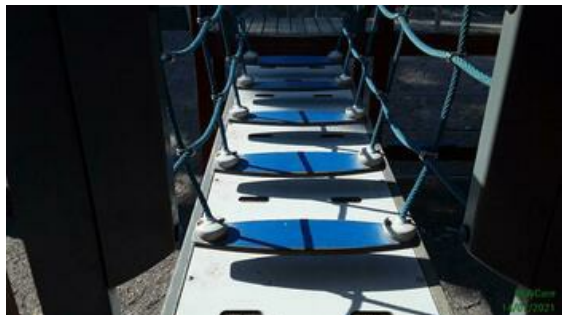
205982

C

Monitoimiteline, sillan kiinnitykset kuluneet.

Uusitaan kiinnikedonitsit 10 kpl.

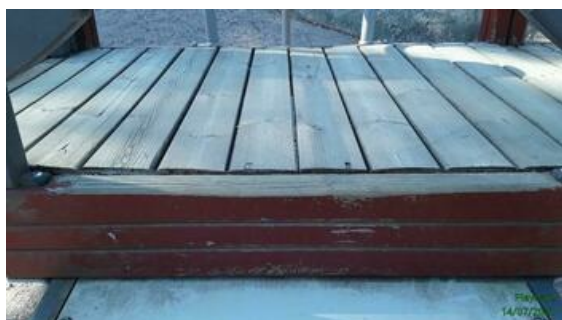
205986

C

Monitoimiteline, lattian tukilista esillä.

Lattian reunassa tukilistan metallireuna esillä. Lisäksi lattiataso tikkuilee ja halkeilee.

Uusitaan lattiataso liukumäen eteen.

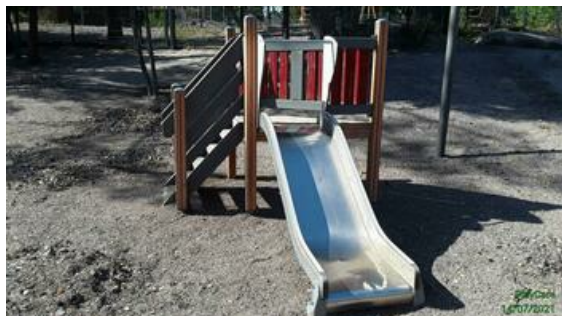
205989

C

Liukumäki kaidepaketti hutera.

Kaidepaketin kiinnitykset löystyneet eikä kiristys auta, koska seinän sisällä olevat insertit ovat irronneet puusta. Uusitaan kaidepaketti.

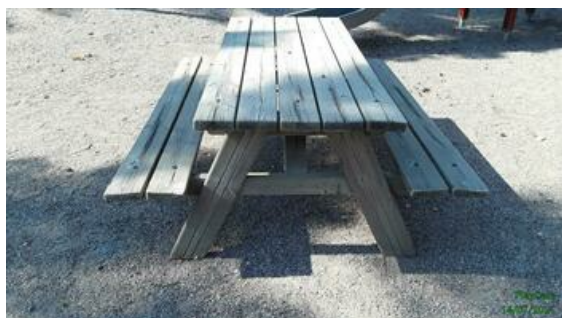
205994

C

Piknikpöytä, huonokuntoinen.

Pinnat tikkuilee ja halkeilee. Lahovaurioita. Poistetaan pihalta.

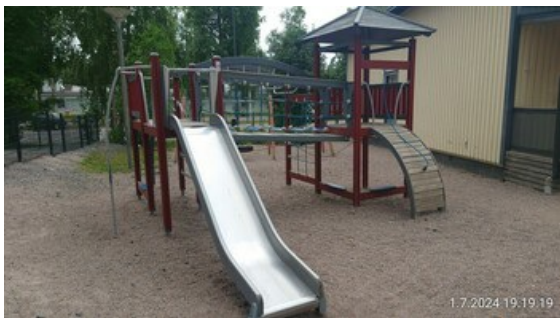
289932

**C****Työnumero:**

Tornileikin rampissa lohkeama.

Suosittelen hiomaan kohdasta tikut pois.

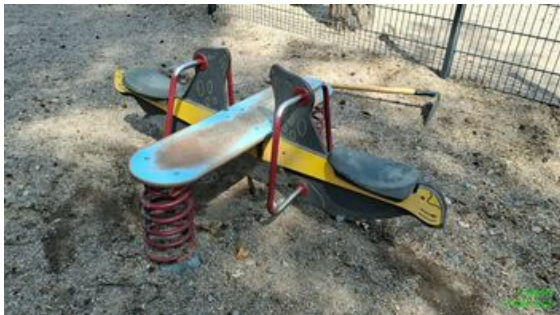
307968

**C****Työnumero:**

Jousituote, huterä käyttäessä.

Hahmolevyjen kiinnitykset hieman löystyneet ja tuote on huterä käyttäessä (lonksuu).

Käytetyt pultit ovat hieman pienet, joka voi vaikuttaa siten, että ne eivät kiristy tarpeeksi kireälle ja levyt pääsevät liikkumaan liitoskohdissa. Tarkistetaan ja kiristetään pultteja ja mahdollisesti vaihdetaan asennusohjeen mukaisiin pultteihin. Jos korjaus ei auta, niin puretaan jousituote.

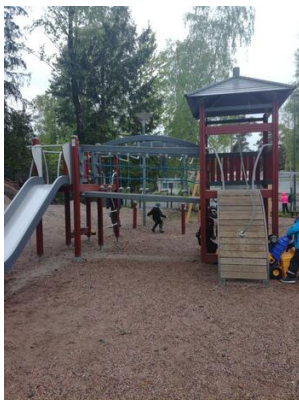
95658

**D****Työnumero:**

Monitoimiteline, tornit eri asennuskorkeudessa.

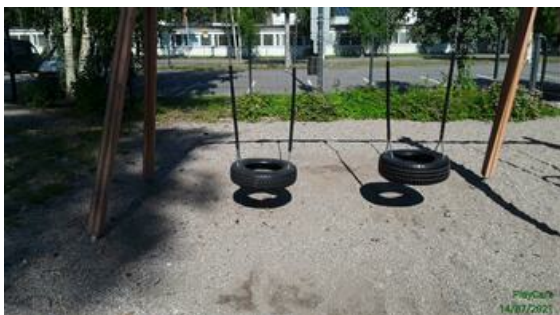
205981

**D****Työnumero:**

Keinuteline, rengasistuimien maavara puutteellinen.

Henkilökunnan toiveesta rengasistuimet ohjeistusta matalammalla, jotta lapset pääsevät itsenäisesti keinumaan.

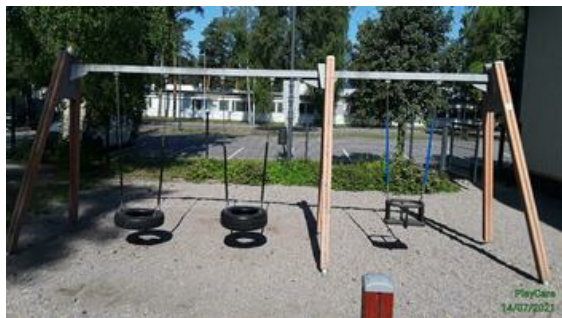
205995

D

Pintakäsittely.

Hiotaan ja pintakäsittellään keinuteline ja liukumäki.
