## **Raportti:**

Vesiruton poistaminen  
niittämällä ja nuottaamalla  
– Kauniainen Gallträsk –

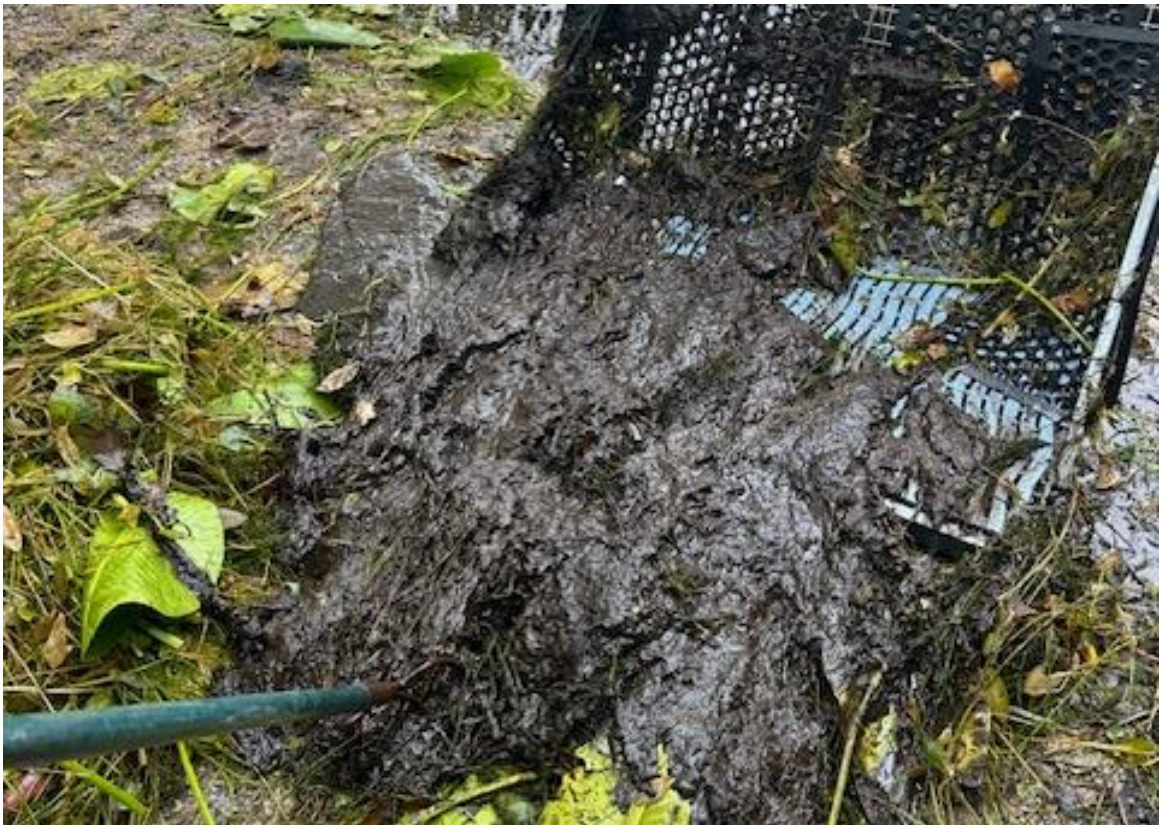
- Kasvusto on lammessa enimmäkseen painavan mudan alla ja vain pieni osa kasvustosta näkyy vedessä selkeästi vihreänä ylöspäin kasvavina varsina.
- Pohjaa kauhomalla vesiruttoa saa nostettua pinnalle, vaikka alkuun vesiruttoa ei nostetusta massasta helpolla erotakaan. Kun massaa "huuhtelee" vedessä niin siitä muta liukenee veteen ja vihreä vesirutto alkaa erottumaan paremmin.

Kuva 2: Kauniaisissa sijaitsevassa Gallträskin lammessa vesiruttokasvusto on pääosin painavan mudan alla.

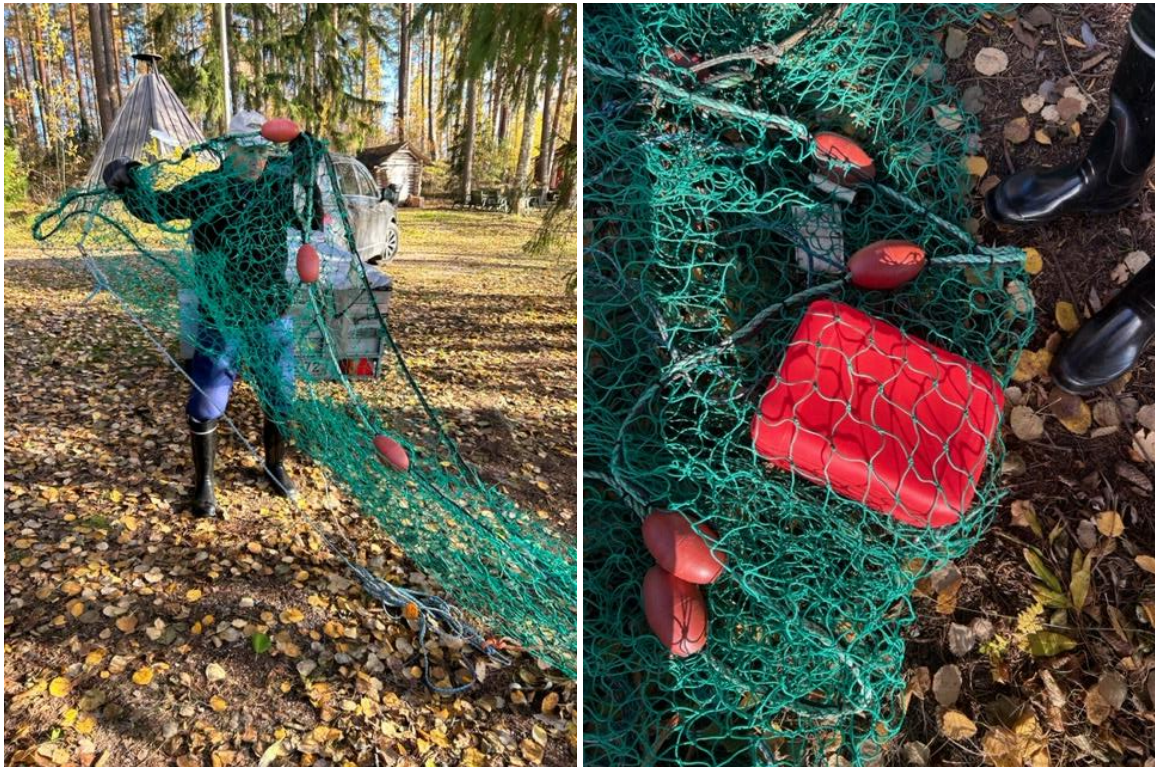
Kuva 3. Veikko Nevala esittelee nuottausta Lahden Siikaniemen rannalla.

- Nuotta oli itse tehty isosilmäisestä vahvasta verkosta. Aluksi verkon silmäkoko vaikutti suurelle, mutta Veikko oli testannut erilaisia silmäkokoja ja tämä on hänen mukaan osoittautunut käytännössä parhaiten toimivaksi.
- Nuotan toimintaperiaatteeseen tutustumisen ja käytännön testien jälkeen Veikon kertoma asia on hyvin ymmärrettävissä. Nuotta kerää aika nopeasti verkon eteen kasvustoa, joka toimii suodattimena eikä päästä nuotan läpi pienempiä kasvinosia.

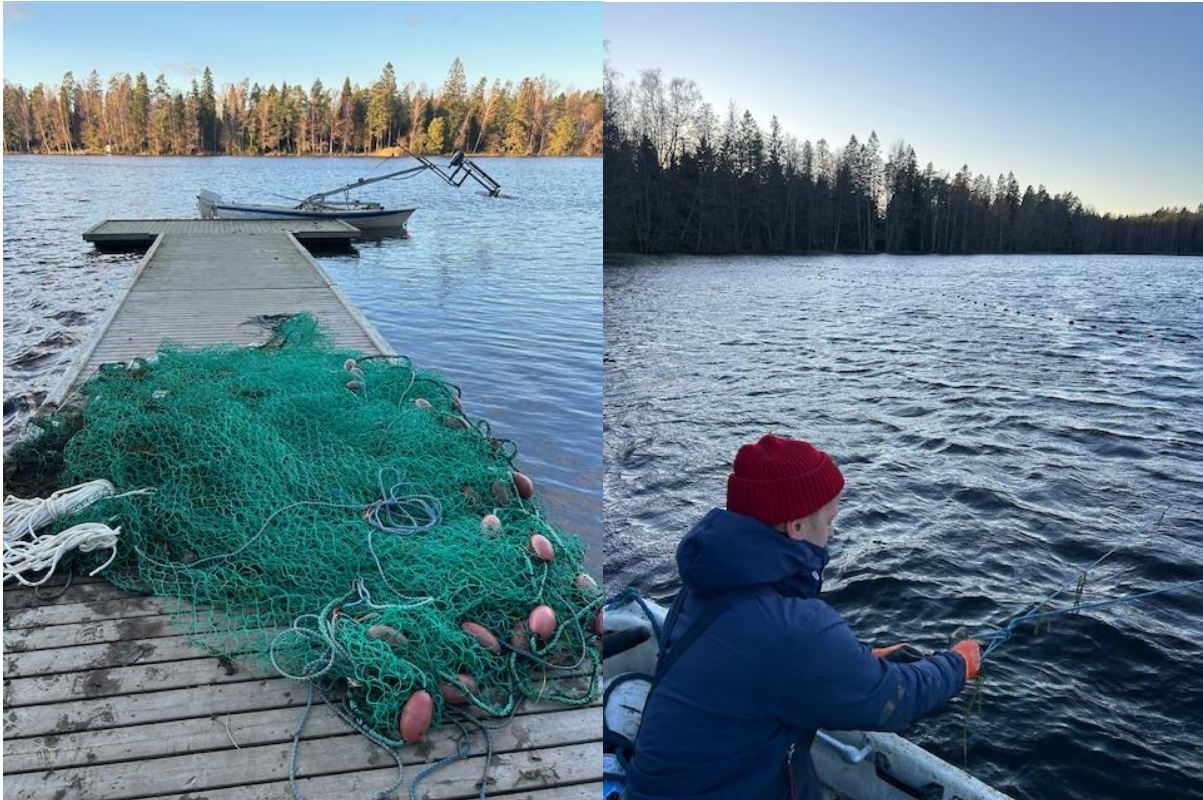
*Kuva 4 ja 5: Nuotta aseteltuna laiturille, josta se lastataan veneeseen. Nuotanlaskussa toinen henkilö ohjaa venettä ja toinen henkilö laskee nuottaa.*

- Kuvassa nuotta on aseteltuna valmiiksi laiturille. Tuosta se siirrettiin veneen kyytiin siten, että sitä lähdettiin purkamaan veteen rannalta katsoen vasemmasta reunasta alkaen (nuotta oli merkitty oikea/vasen-reuna, jotta välivetonarut toimivat).
- Nuotta laskeutui pohjaan ja painava pohjapaula piti nuotan hyvin paikallaan, vaikka nuottaushetkellä tuuli olikin kohtalaisen voimakasta.

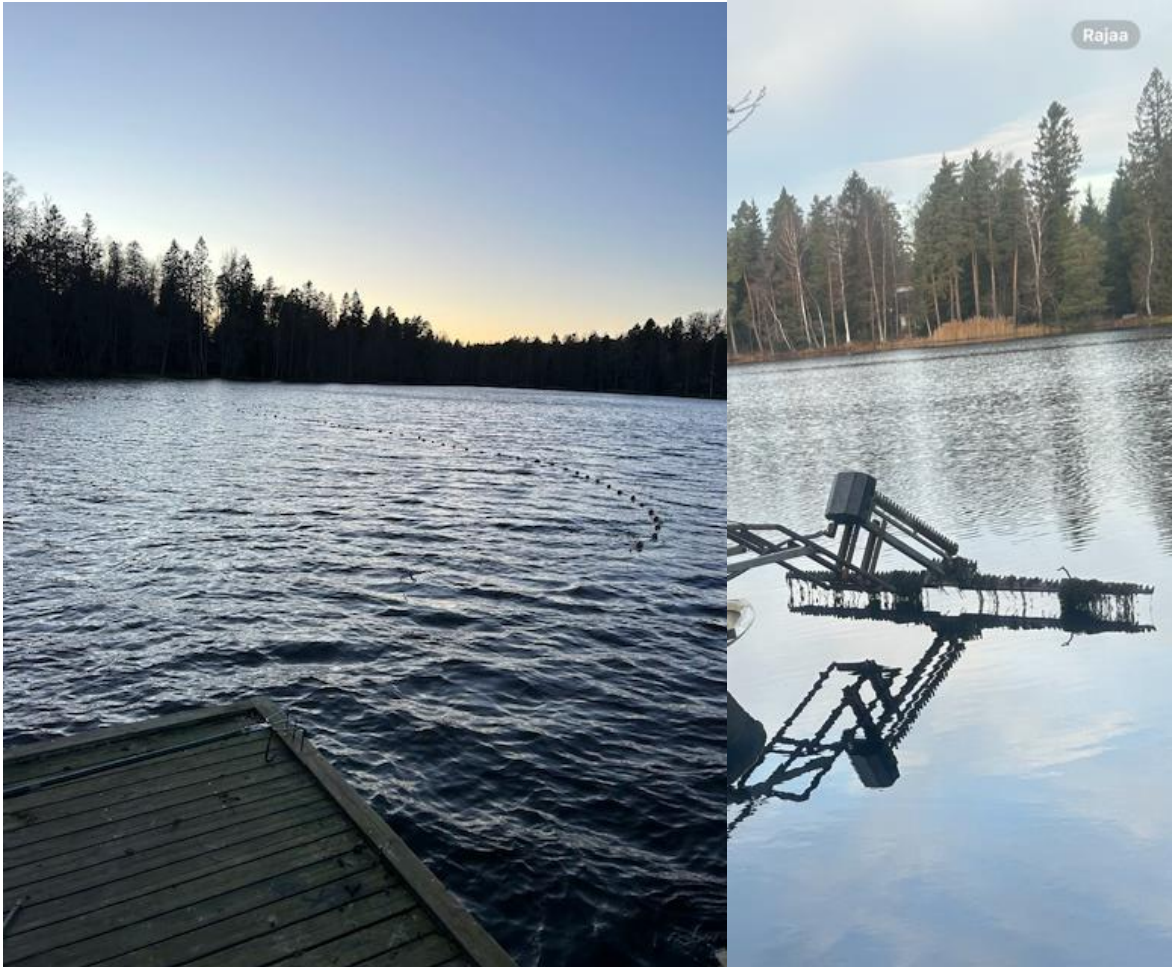
Kuva 6 ja 7: Kun nuotta on laskettu rannan edustalle, aloitettiin vesiruton niitto 3 m leveällä niittoterällä.

- Koko alue nuotan ja rannan välistä niitettiin kuvassa näkyvällä 3 m niittoterässä ennen nuotan vetoa.
- Nuotta oli tärkeää asettaa veteen ennen niiton aloitusta, sillä nuotalla saatiin rajattua niittoalue muusta lammesta. Tällä tavoin estettiin niitossa irtoavien palasten ajelehtiminen pois niittoalueelta.
- Vesirutto niitettiin 1,0–1,2 m syvyydeltä ja tällöin niittoterä kulki mutaisen pohjakerroksen seassa. Vihreää ja selkeää vesiruttokasvustoa oli hyvin vähän nähtävissä.
- Vesirutto jäi niiton jälkeen paikalleen, mutta muuta niitossa katkennutta kasvustoa nousi niiton jälkeen pinnalle.

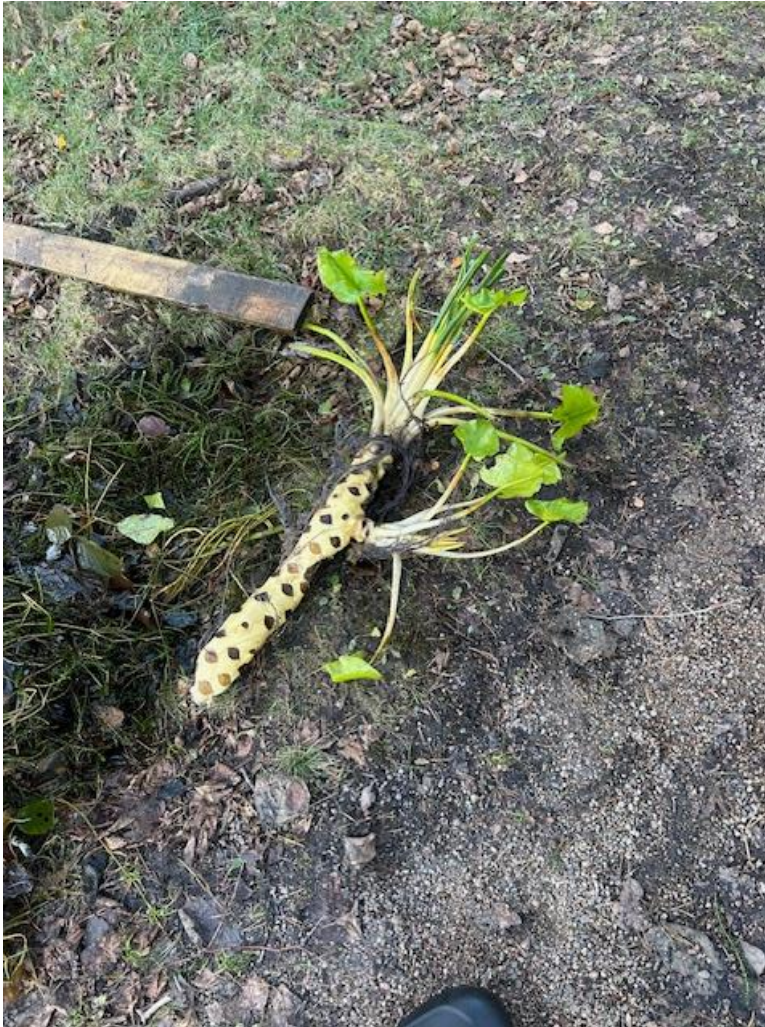
*Kuva 8: Kuvassa pinnalle noussutta vesikasvillisuuden juurakkoa, joka oli vesiruton seassa.*

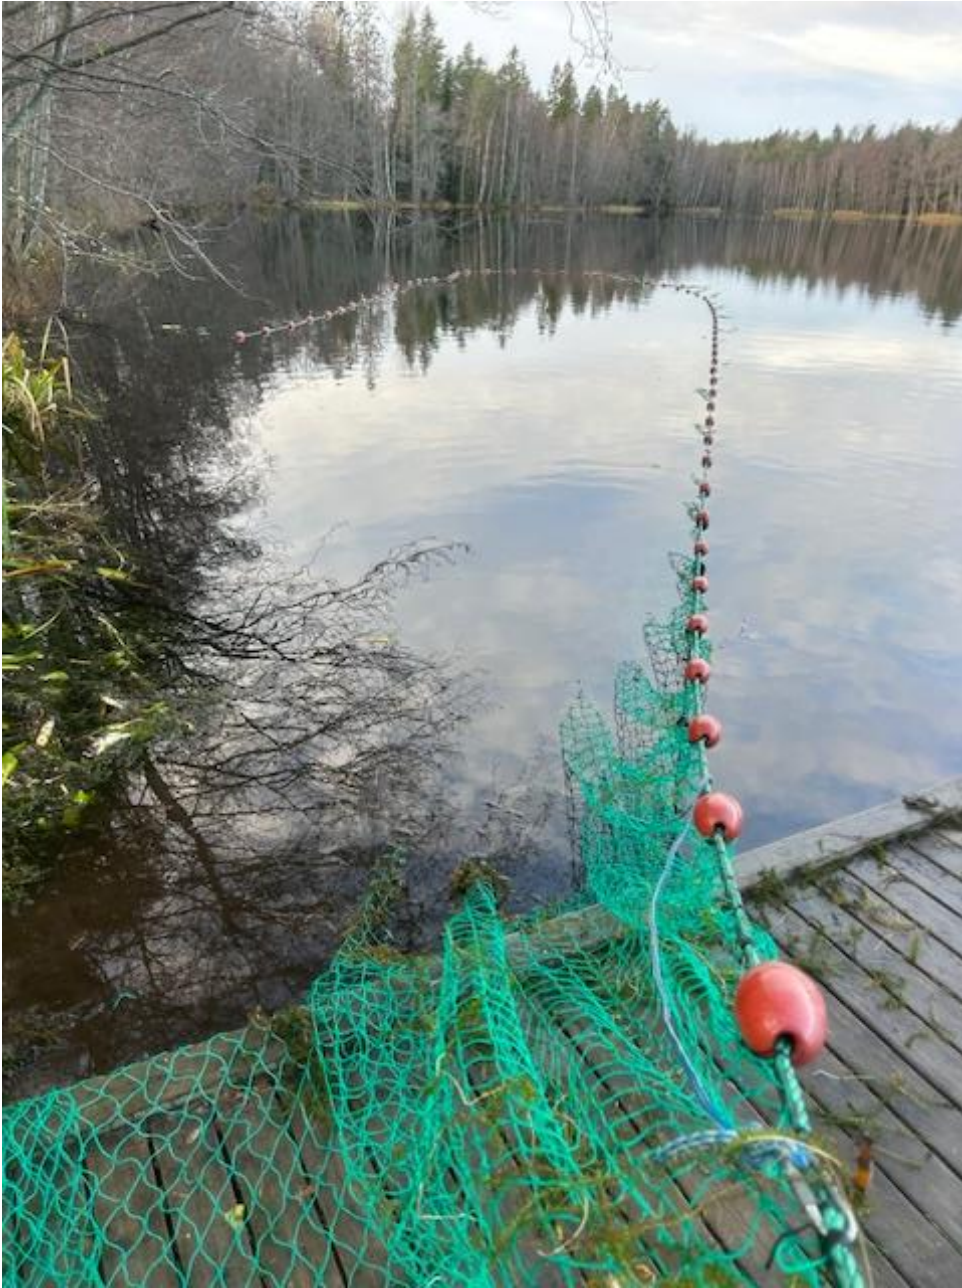
Kuva 9. Rannalle vedetty nuottaverkko oli niiton alussa puhdas eikä painava muta haitannut alkuun nuotan vetämistä.

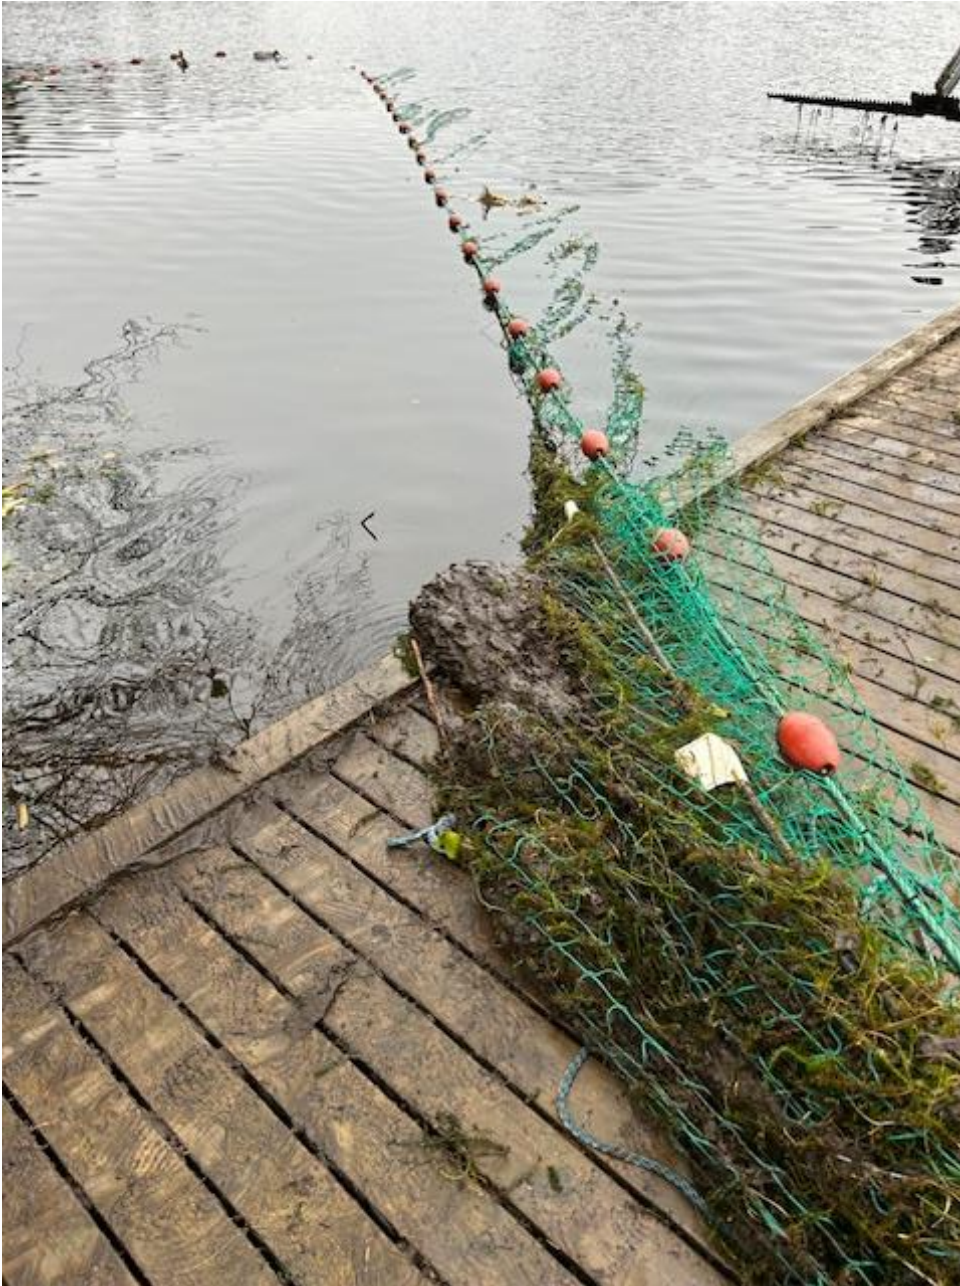
*Kuva 10. Nuotta alkoi painamaan, kun nuotan alaosa alkoi keräämään mutaa. Samalla nuottaa vetäessä nuotta pureutui enemmän sisälle mutaa.*

- Kuvassa näkyy mutaista massaa, joka nousi nuotan alapaulan mukana. Tämä massa teki nuota vedosta haastavampaa. Massa oli hyvin painavaa ja samalla kun nuottaa vedettiin sähkövinssin avulla voimalla, suoristui nuotan alapaula ja tällöin oli vaarana, että nuotan mukaan ajelehtiva vesirutto pääsee karkuun alapaulan alta.

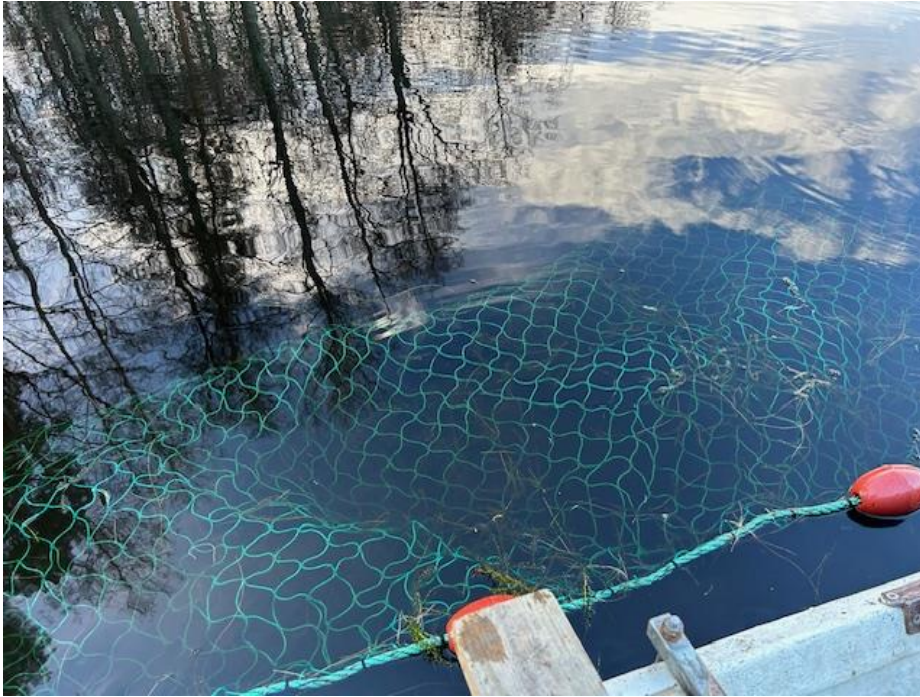
Kuva 11. Nuotan sisällä on havaittavissa reilusti niitettyä ja vedessä kelluvaa vesiruttoa.

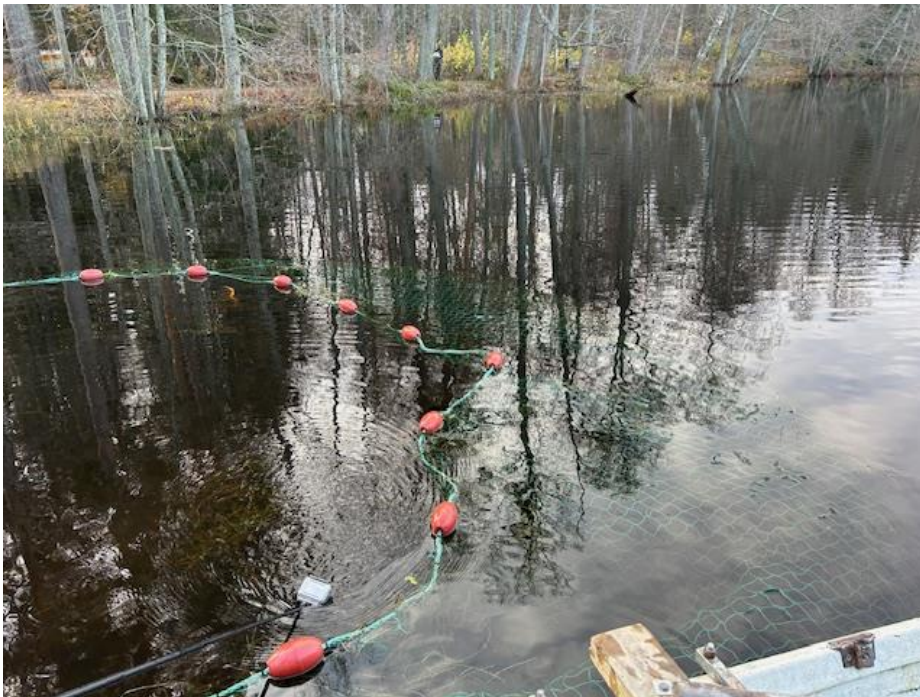
Kuva 12. Nuotan sisällä "pussissa" niitettyä ja vedessä kelluvaa vesiruttoa.

- Nuotalla sai niitettyjä ja kelluvia kasvustoja siirrettyä lähelle rantaa. Pinnalta katsoen kasvustoa näytti olevan vedessä nuotan sisällä reilusti. Lopulta vesiruttoa oli kuitenkin vähemmän kuin miltä vedessä näytti olevan. Lisäksi vesiruton siivilöiminen vedestä vaatii ison kamman tai kauhan, joka ottaa kerralla ison alueen ja päästää veden läpi.

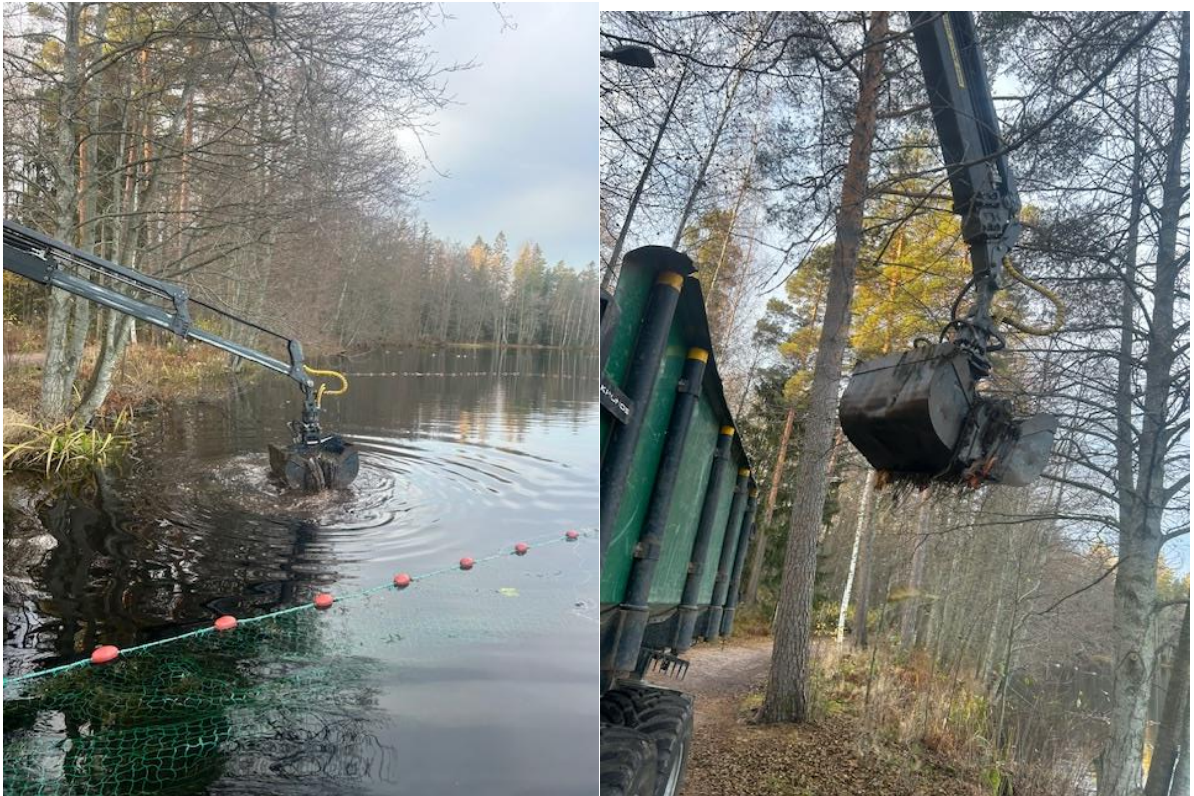
*Kuva 13 ja 14: Nuotan sisällä olevan vesiruton kauhominen on haasteellista. Vesiruton seassa on paljon vettä, joka pitäisi saada suodatettua pois. Kauhominen on myös tehokkaampaa, kun kauha on tarpeeksi iso.*

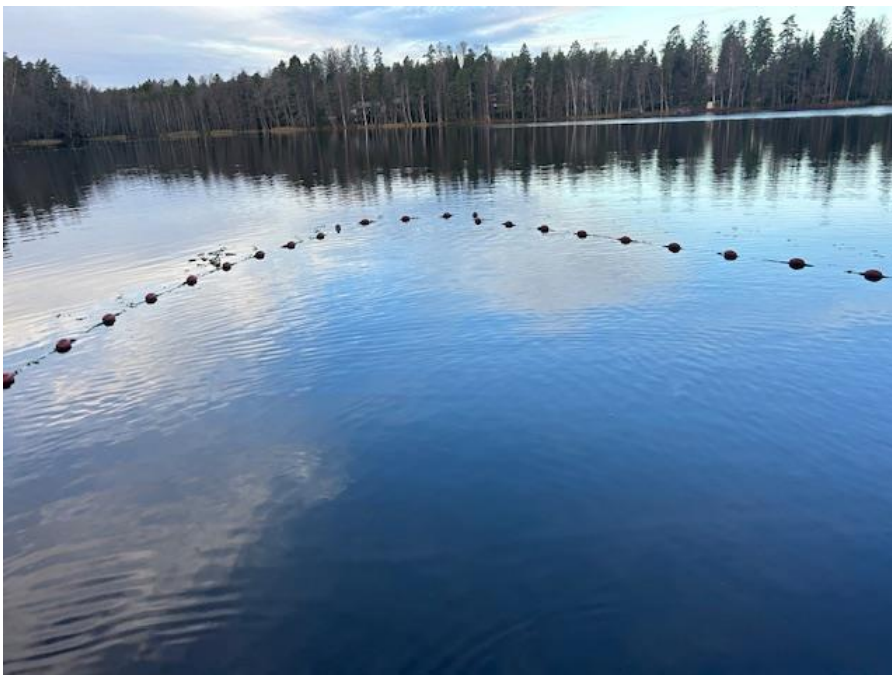
*Kuva 15. Nuotta takertuneena pohjassa olevaan oksaan.*
