**HANKESUUNNITELMA  
JULKISIVUJEN KORJAUS**

**SVENSKA SKOLCENTRUM  
LÄNTINEN KOULUPOLKU 3  
02700 KAUNIAINEN**

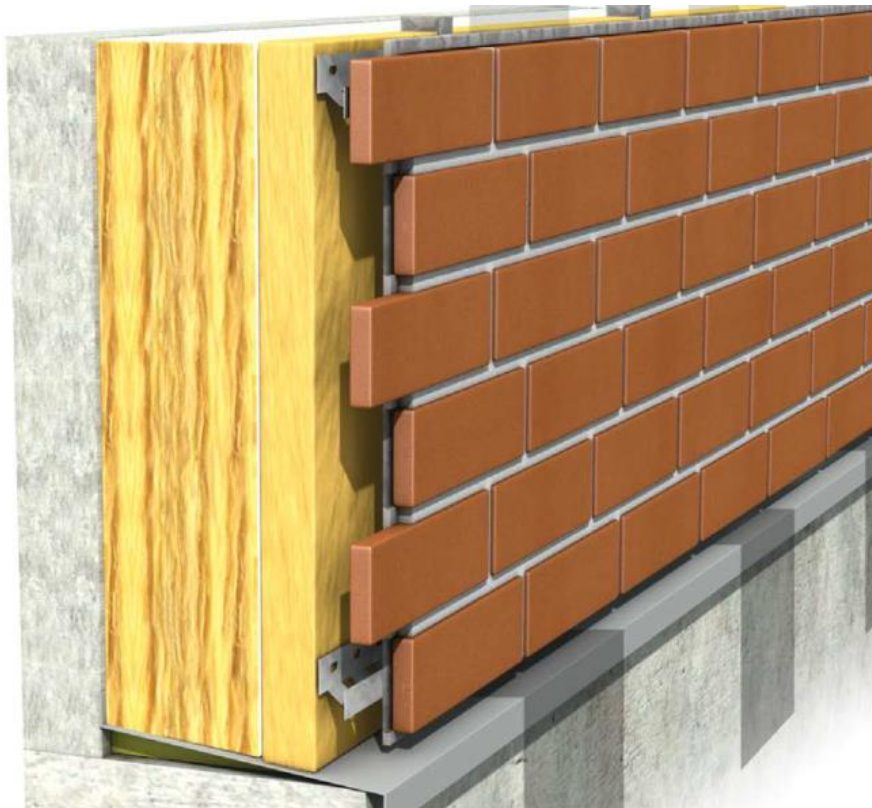
- ❖ sisäkuori
- ❖ kivivillaeriste esim. Paroc eXtra, 100 mm,  $\lambda=0,36$  W/mK
- ❖ kivivillaeriste, tuulensuojapintainen, esim. Paroc Cortex, 50 mm,  $\lambda=0,33$  W/mK
- ❖ tuuletusrako, 30 mm
- ❖ Stofix-tiililaattalevy, 20 mm
- ❖ rakenteen paksuus sisäkuoren ulkopinnasta laskettuna = 20 cm
- ❖ rakenteen laskennallinen U-arvo noin 0,23 W/m<sup>2</sup>K

Kuva 1. Esimerkkikuva tiililaattalevy-rakenteesta.
