**PROJEKTPLAN
FASADREPARATION**

**SVENSKA SKOLCENTRUM
VÄSTRA SKOLSTIGEN 3
02700 GRANKULLA**

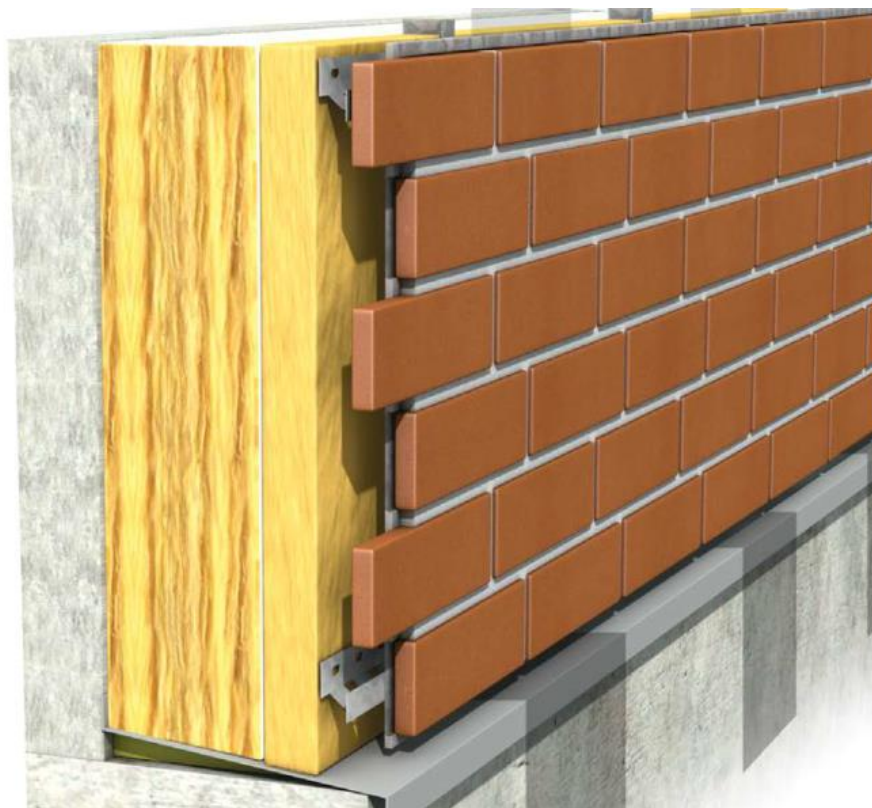
Bild 1. Exempelbild på konstruktionen med tegelskivor.

Ny väggkonstruktion:

- ❖ inre skal
- ❖ stenullsisolering, t.ex. Paroc eXtra, 100 mm, $\lambda=0,36$ W/mK
- ❖ stenullsisolering med vindskydd, t.ex. Paroc Cortex, 50 mm, $\lambda=0,33$ W/mK
- ❖ luftspalt, 30 mm
- ❖ Stofix-tegelskiva, 20 mm
- ❖ konstruktionens tjocklek beräknad från det inre skalets utsida = 20 cm
- ❖ konstruktionens beräknade U-värde ca 0,23 W/m²K
