**PROJEKTPLAN
FASADREPARATION**

**KASAVUOREN KOULUKESKUS
KASABERGSVÄGEN 1
02700 GRANKULLA**

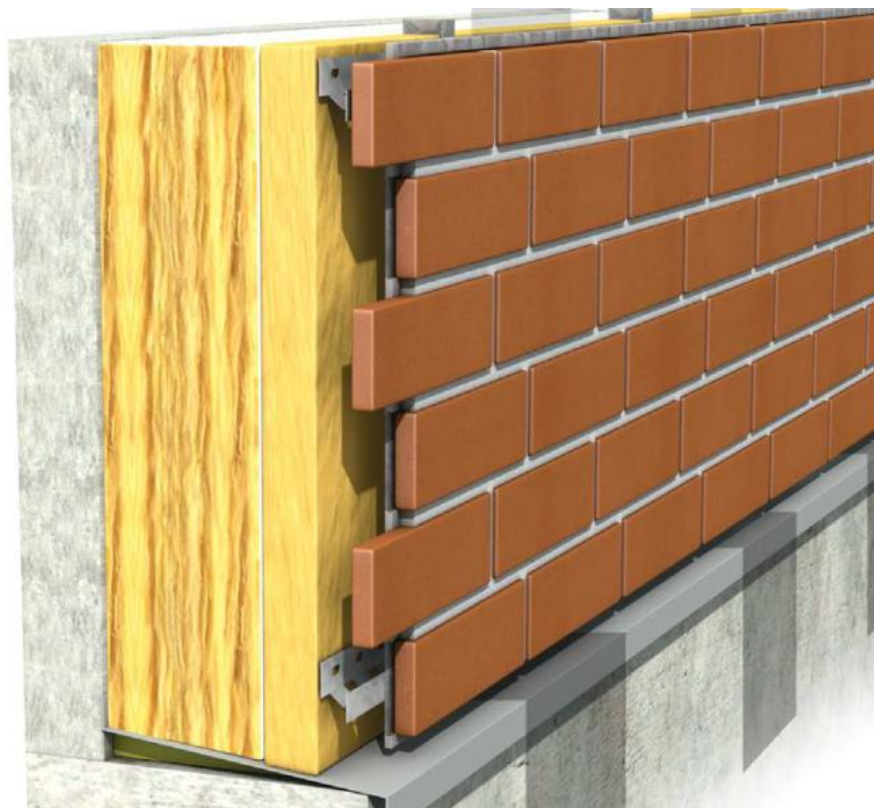
Ny väggkonstruktion:

- ❖ inre skal
- ❖ stenullsisolering, t.ex. Paroc eXtra, 100 mm, $\lambda=0,36$ W/mK
- ❖ stenullsisolering med vindskydd, t.ex. Paroc Cortex, 50 mm, $\lambda=0,33$ W/mK
- ❖ luftspalt, 30 mm
- ❖ Stofix-tegelskiva, 20 mm
- ❖ konstruktionens tjocklek beräknad från det inre skalets utsida = 20 cm
- ❖ konstruktionens beräknade U-värde ca 0,23 W/m²K

Bild 1. Exempelbild på konstruktionen med tegelskivor.

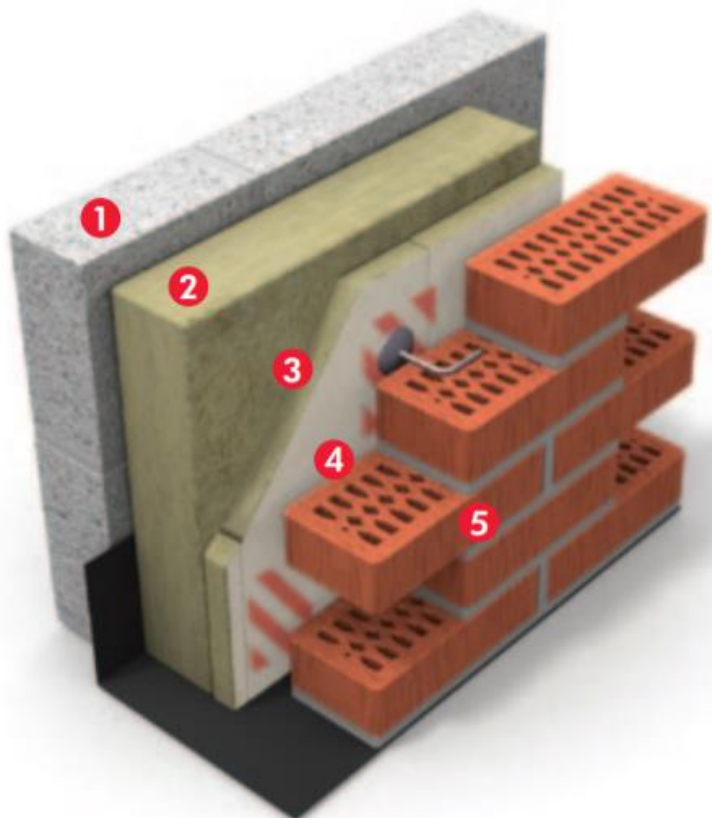
Bild 2. Exempelbild på en platsmurad tegelvägg. 1) inre skal 2) isoleringsskivor 3) vindskyddsisolering 4) sammanhängande luftspalt 5) fasadtegel

- ❖ fasadytans tjocklek måste ökas avsevärt från den nuvarande
- ❖ förankringen av murkramlorna kan leda till s.k. genomborrningar
- ❖ sockeln måste byggas på eller förses med bärbalkar, det samma gäller avvaxlingen av öppningarna
- ❖ arbetet går långsammare än med tegelplattor
- ❖ när muren torkar kan det bildas utfällningar på ytan
- ❖ anslutningarna och detaljerna måste planeras och utföras omsorgsfullt
